AGIR pour la
BIODIVERSITÉ
LOIRE-ATLANTIQUE

**Observatoire de la biodiversité du site Natura 2000
Suivi de la Loutre d'Europe sur le site Natura 2000
"Marais breton, baie de Bourgneuf, île de Noirmoutier et
forêt de Monts" - année 2022
Rapport tranche optionnelle**

Janvier 2023

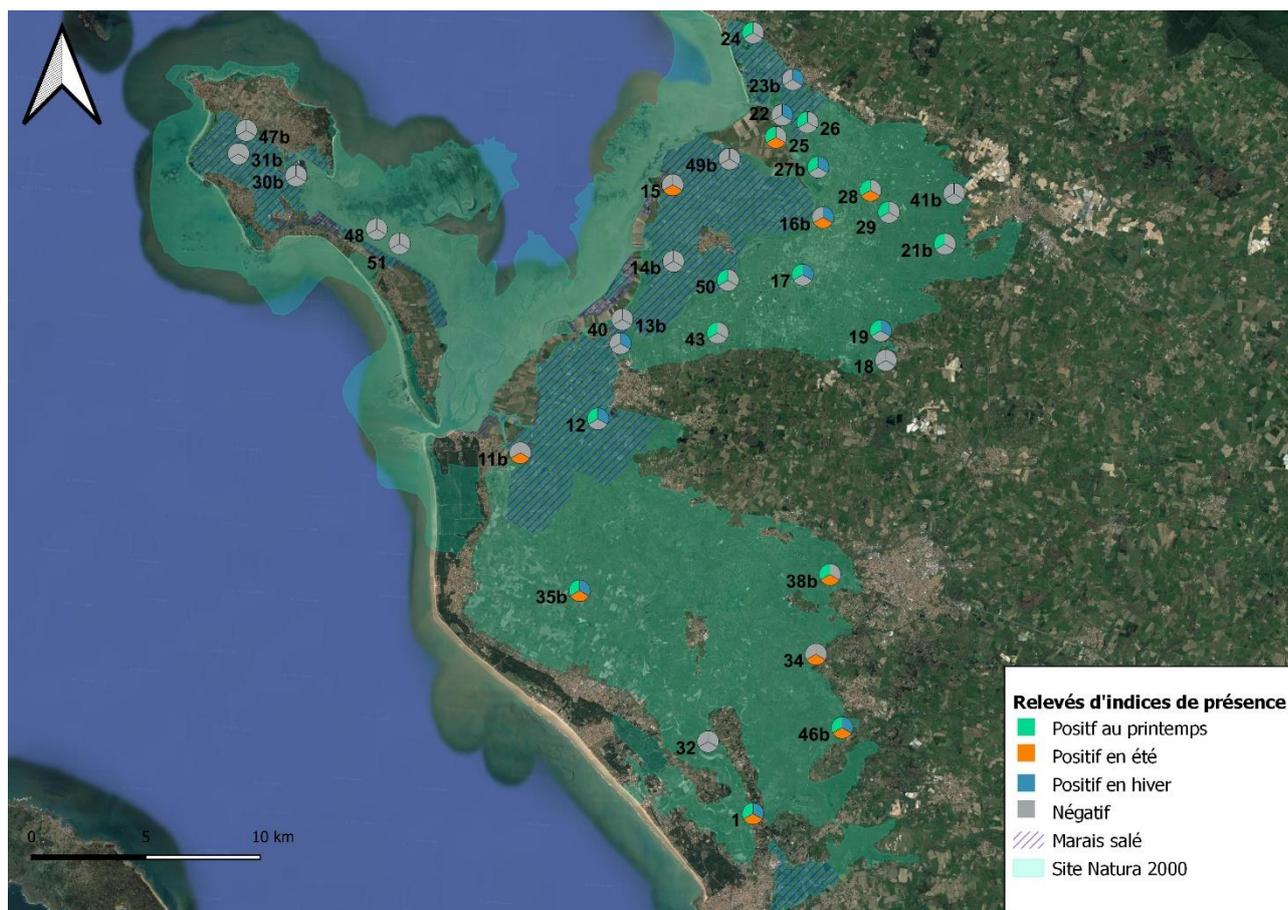
Carte 5 - Résultat des prospections de présence / absence

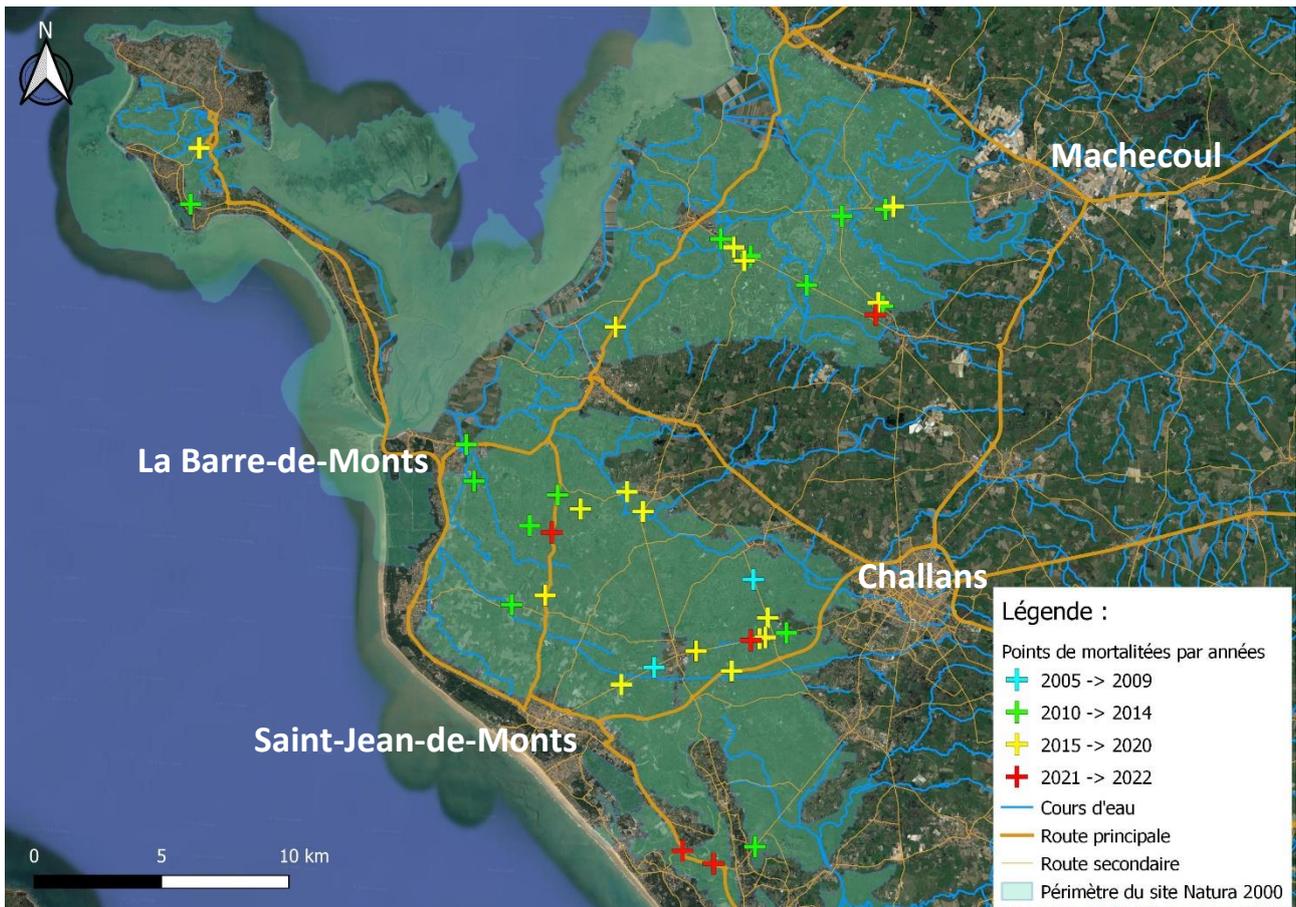
Carte 9 - Visualisation des cas de mortalité au sein du périmètre Natura 2000

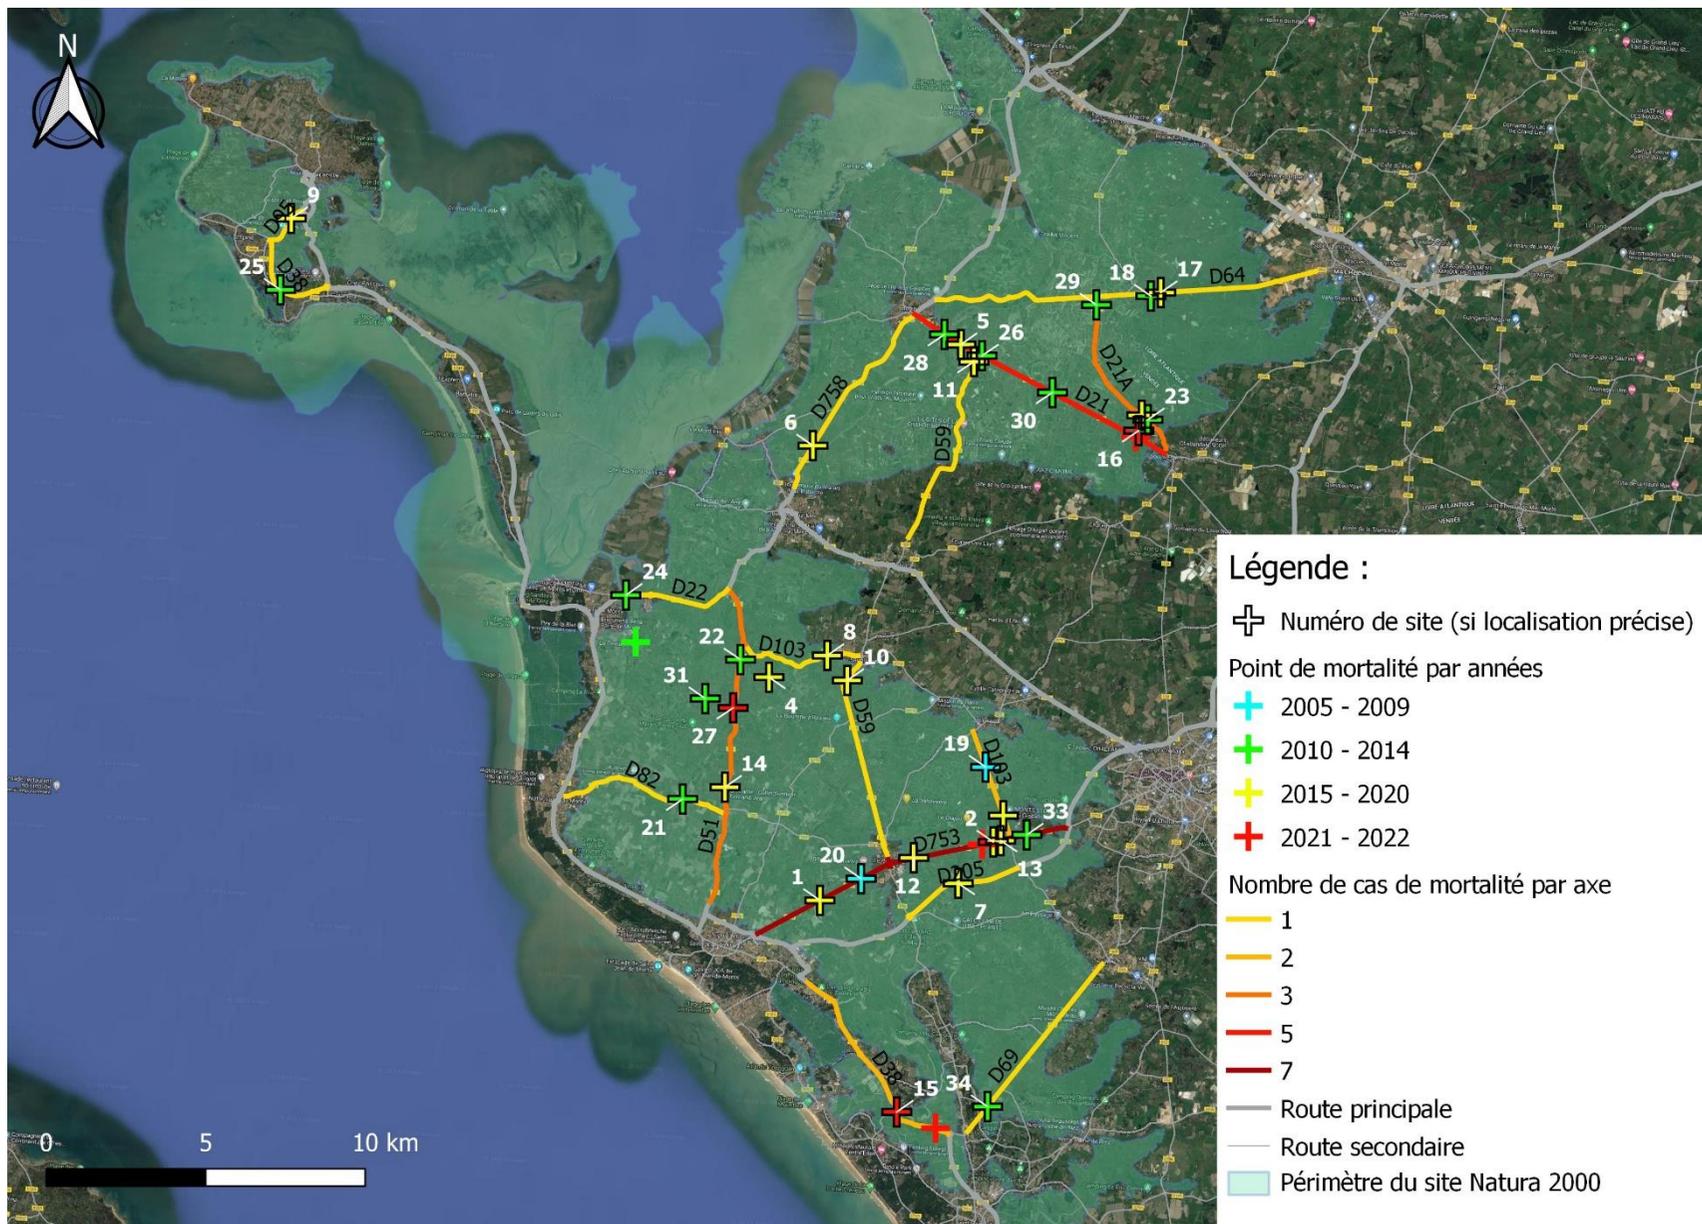
Carte 10 - Visualisation des routes les plus meurtrières

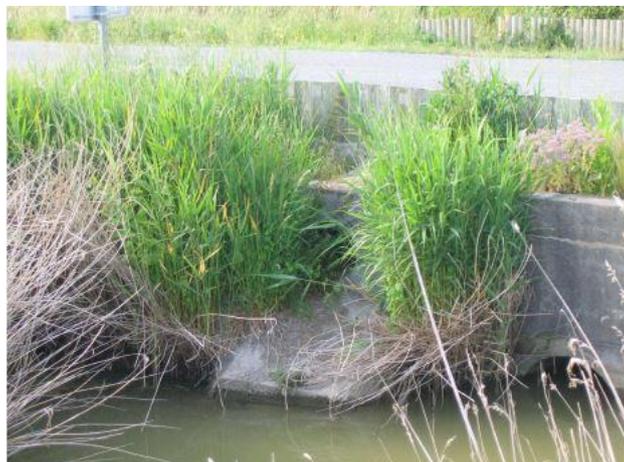
Figure 9 - Buse sèche installée dans le Marais Poitevin © François Varenne

- L'installation d'une buse "sèche" d'un diamètre supérieur à 600mm avec un accès en béton dans l'eau est un des moyens les plus efficaces et utilisés par la loutre. Afin que ce type d'installation fonctionne, il est important que l'eau ne puisse arriver à rentrer dans la buse. Ce dispositif ne peut donc pas être mis en place partout. Avec ce type d'aménagement, il est important d'associer l'installation d'équipements "dissuasif" (palissade, grillage...). Cela conditionne et force les loutres à passer dans la buse ou sous l'ouvrage si le niveau d'eau le permet.

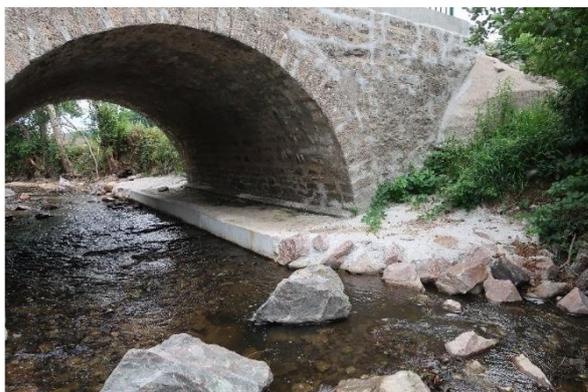
Figure 11 - Encorbellement en béton © D. Ierat – Vivre en côte d'or

Il en existe deux types, l'encorbellement solide, qui correspond à un plancher ou à un escalier en béton. Ce système est très efficace du moment que l'eau ne passe pas au-dessus du plancher.

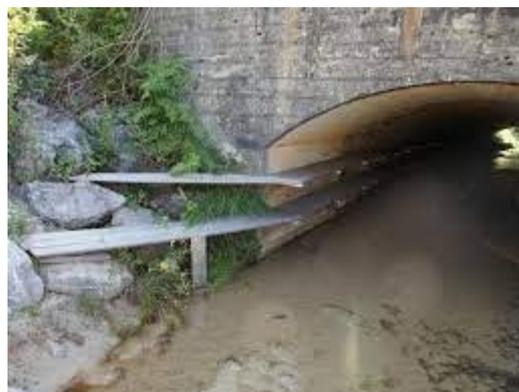
Figure 10 - Encorbellement en bois © GREGE (Groupe de Recherche et d'Etude pour la Gestion de l'Environnement)

Le second type est un encorbellement souple, qui correspond à une plaque de polystyrène ou autres matériaux flottant accroché à un mât. De cette manière, la plaque bouge en fonction de la hauteur de l'eau.

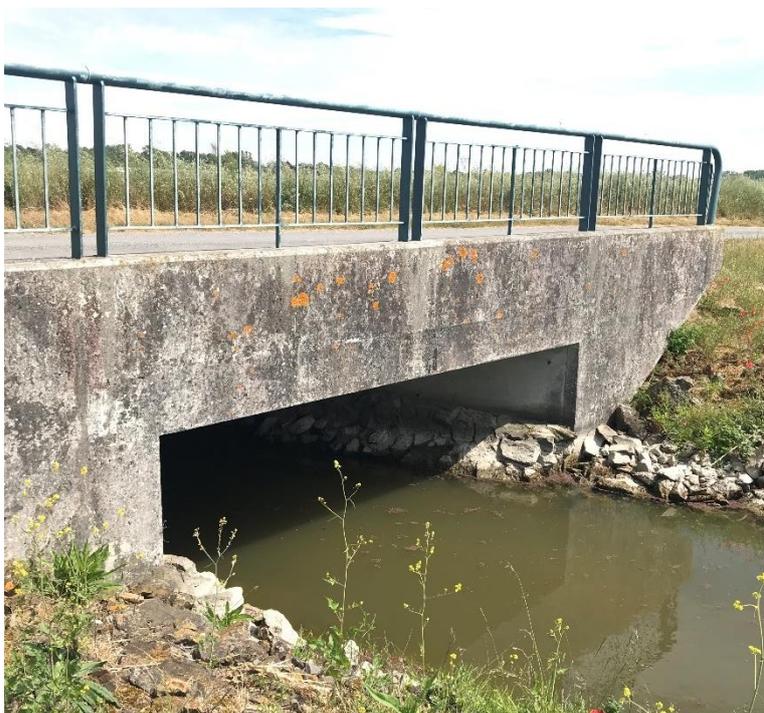
Numéro de station : Station_1	Station favorable au marquage : Oui	
Coordonnées de la station : Longitude : -1,961155 Latitude : 46,743481		
Épreinte trouvée en :		
Printemps : Oui	Été : Oui	Hiver : Oui
Risque de mortalité : Faible	Présence d'un tirant d'air : Oui

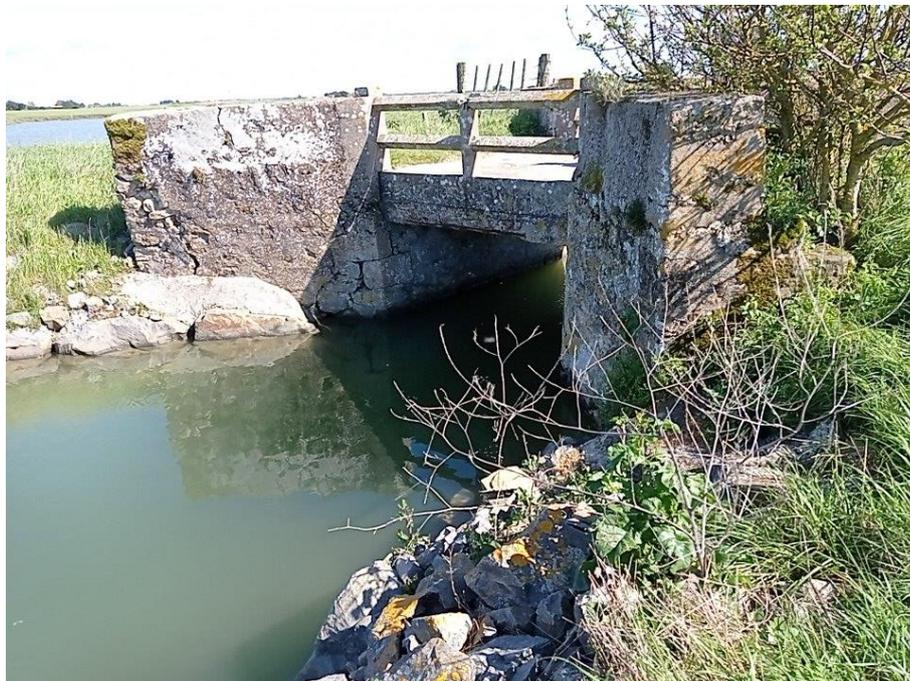
Numéro de station : Station_14b		Station favorable au marquage : Oui	
Coordonnées de la station : Longitude : -2,0269 Latitude : 46,9599			
Épreinte trouvée en :			
Printemps : Non	Été : Non	Hiver : Non	
Risque de mortalité : Faible		Présence d'un tirant d'air : Oui

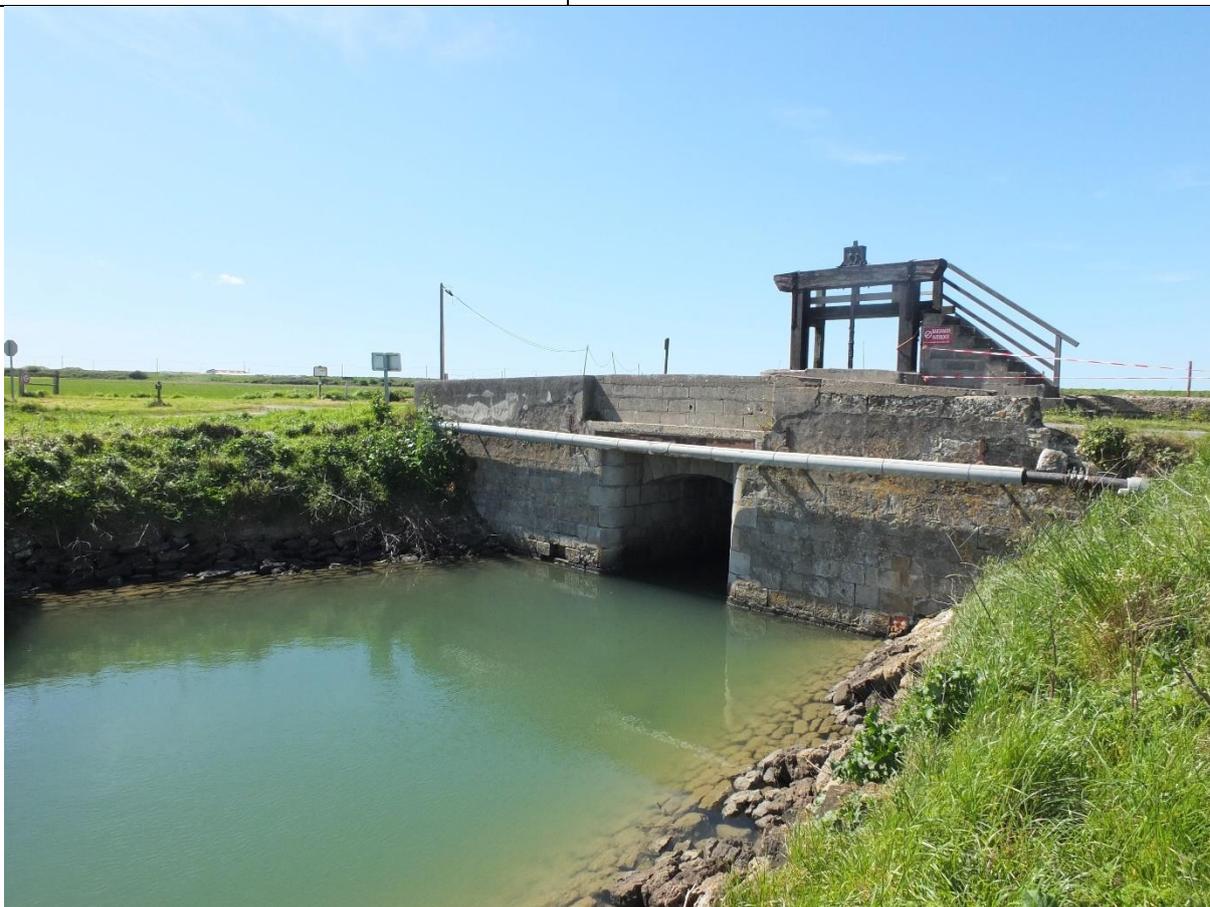
Numéro de station : Station_15		Station favorable au marquage :	
Coordonnées de la station : Longitude : -2,030199 Latitude : 46,990099		Non	
Épreinte trouvée en :			
Printemps : Non	Été : Oui	Hiver : Non	
Risque de mortalité : Elevé		Présence d'un tirant d'air : Non

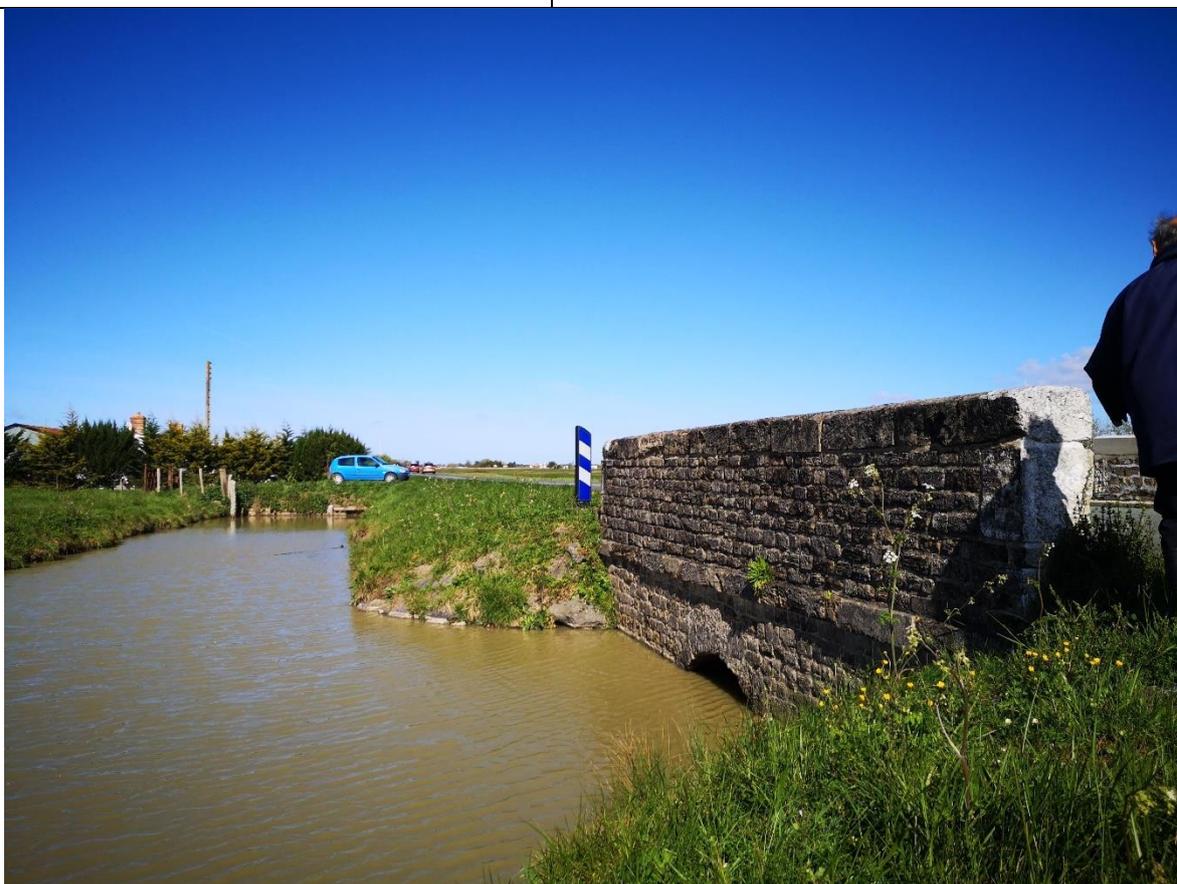
Numéro de station : Station_17		Station favorable au marquage :	
Coordonnées de la station : Longitude : -1,95229 Latitude : 46,9577999		Oui	
Épreinte trouvée en :			
Printemps : Oui	Été : Non	Hiver : Oui	
Risque de mortalité : Elevé		Présence d'un tirant d'air : Oui

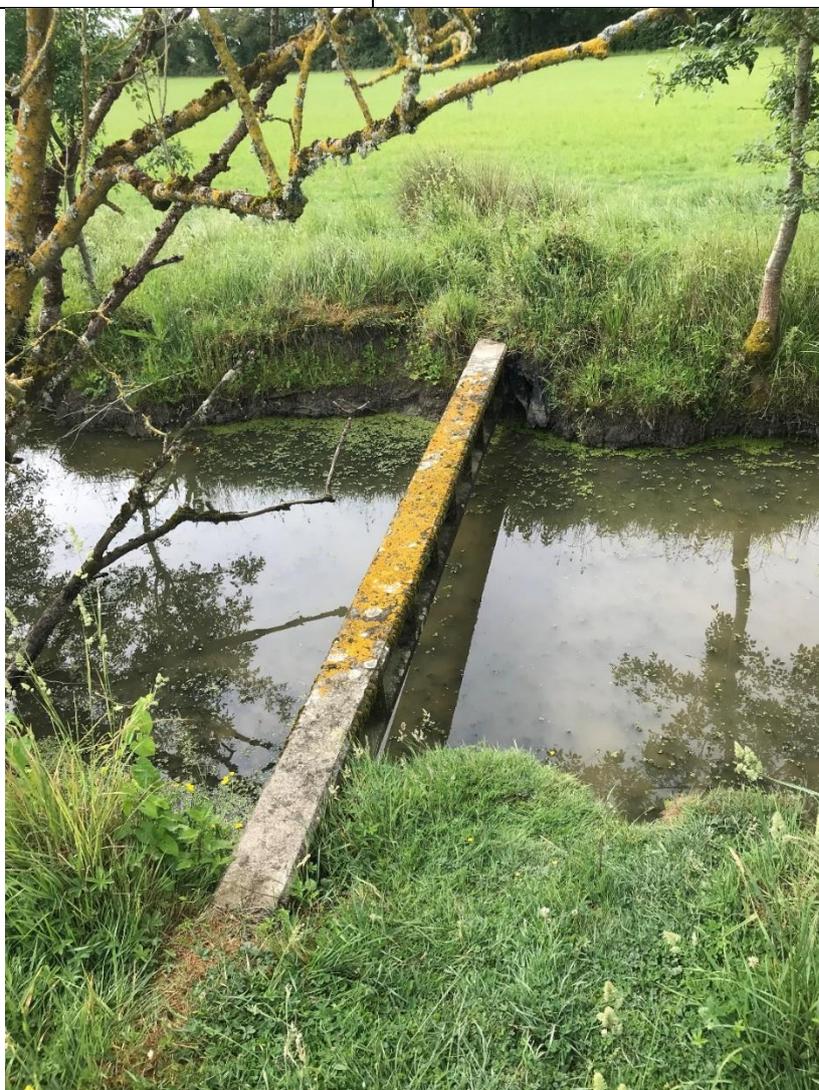
Numéro de station : Station_18		Station favorable au marquage :	
Coordonnées de la station : Longitude : -1,9014 Latitude : 46,92600		Non	
Épreinte trouvée en :			
Printemps : Non	Été : Non	Hiver : Non	
Risque de mortalité : Faible		Présence d'un tirant d'air :

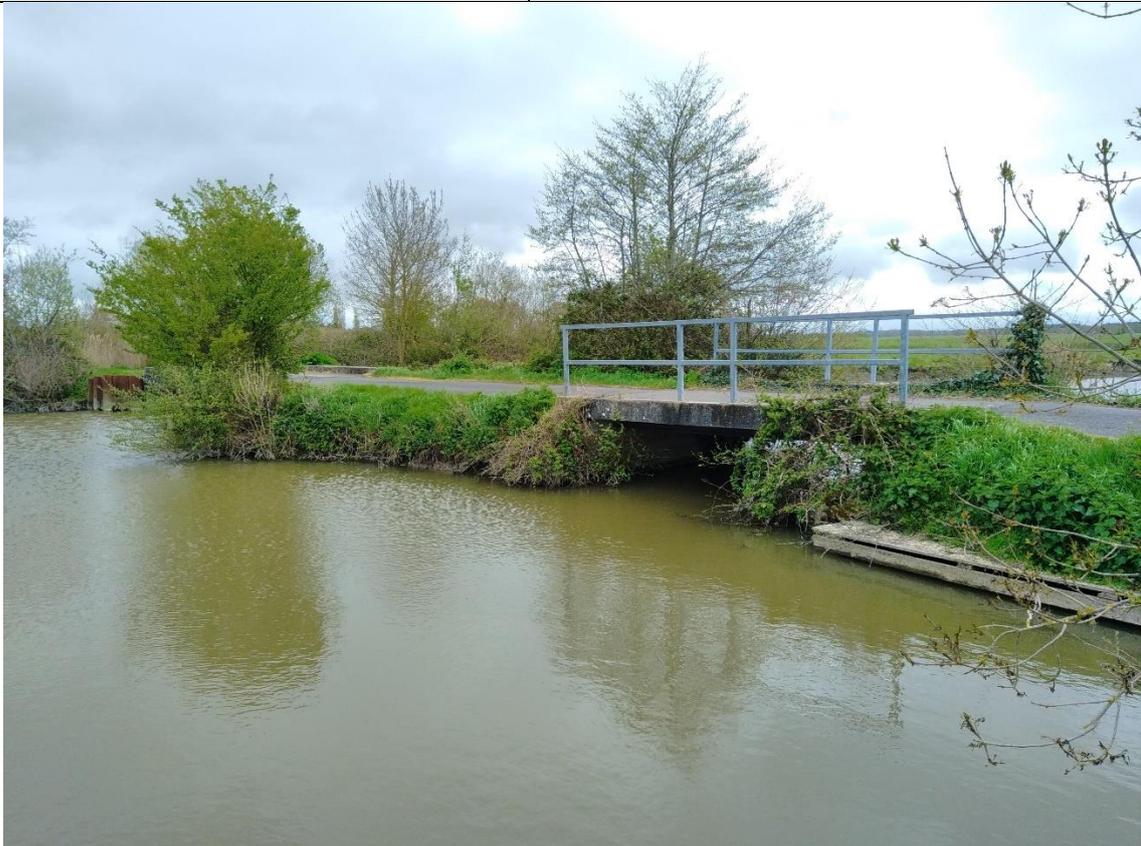
Numéro de station : Station_21b		Station favorable au marquage : Oui	
Coordonnées de la station : Longitude : -1,9718 Latitude : 46,973			
Épreinte trouvée en :			
Printemps : Oui	Été : Non	Hiver : Non	
Risque de mortalité : Faible		Présence d'un tirant d'air : Oui

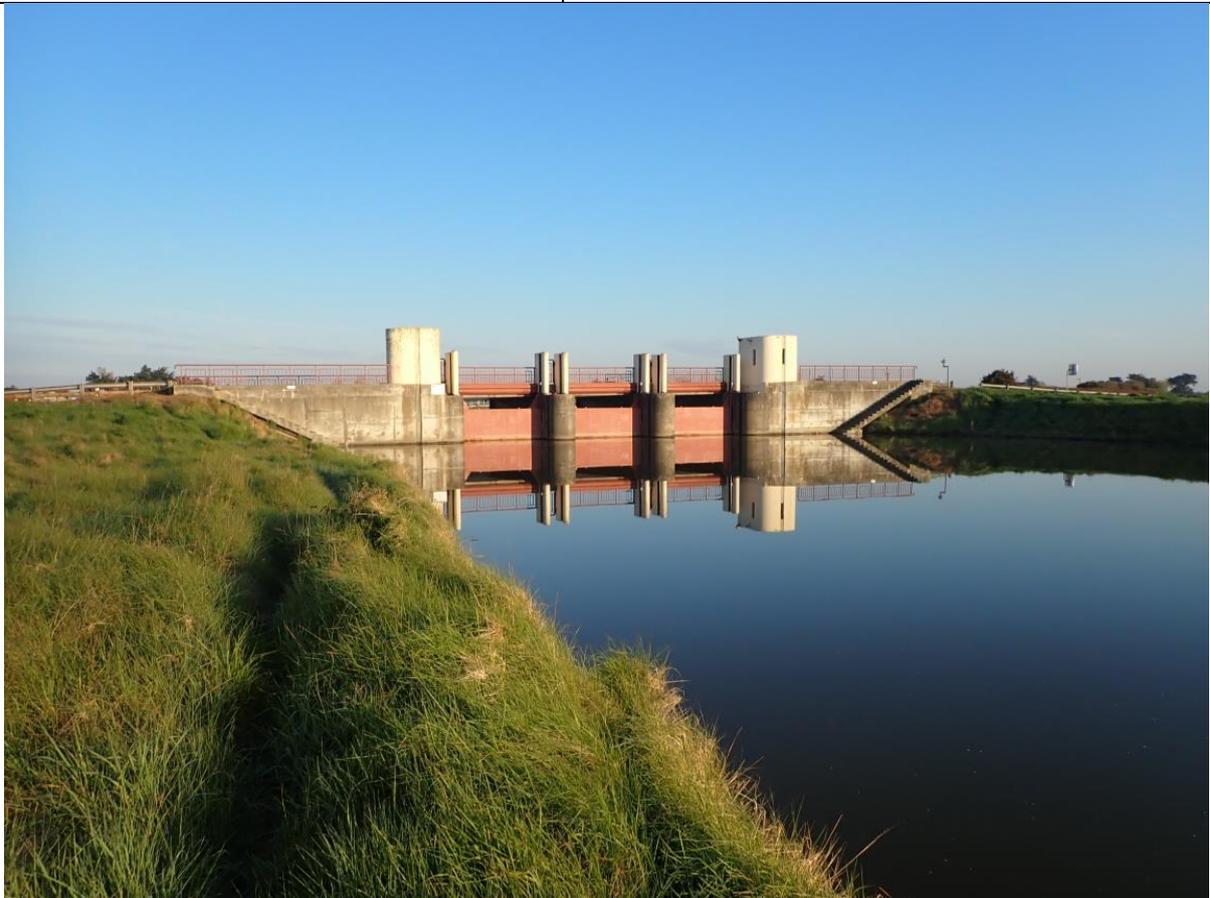
Numéro de station : Station_22		Station favorable au marquage :	
Coordonnées de la station : Longitude : -1,97100 Latitude : 47,02839			
Épreinte trouvée en :			
Printemps : Non	Été : Non	Hiver : Oui	
Risque de mortalité : Elevé		Présence d'un tirant d'air : Non

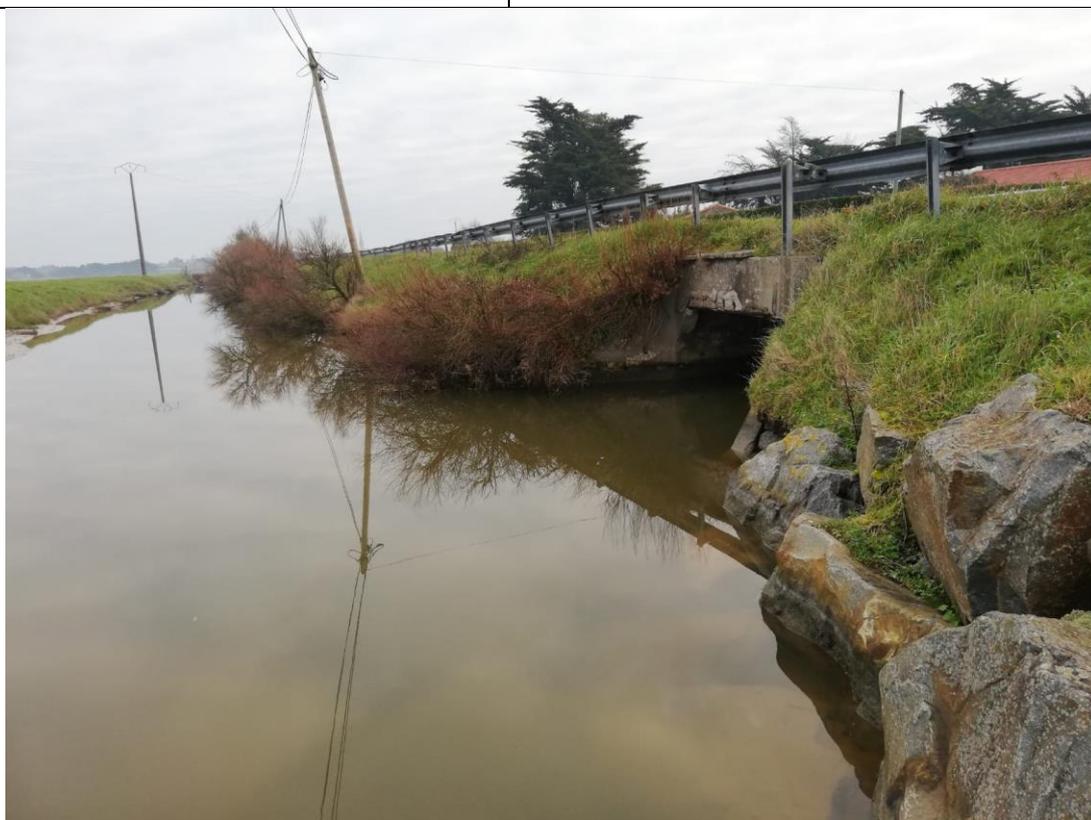
Numéro de station : Station_23b		Station favorable au marquage :	
Coordonnées de la station : Longitude : -1,9651 Latitude : 47,035		Oui	
Épreinte trouvée en :			
Printemps : Non	Été : Non	Hiver : Oui	
Risque de mortalité : Fort		Présence d'un tirant d'air : Oui

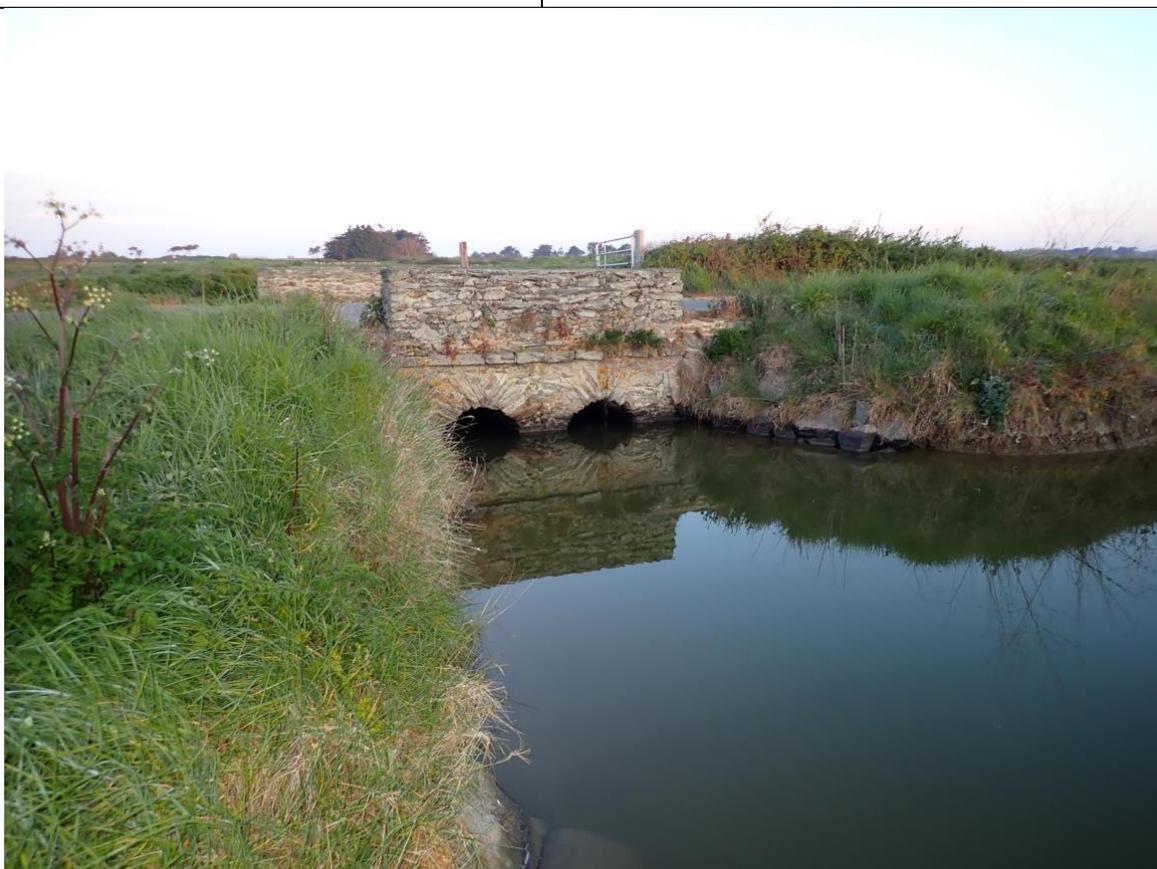
Numéro de station : Station_24	Station favorable au marquage :	
Coordonnées de la station : Longitude : -1,9896 Latitude : 47,05230	oui	
Épreinte trouvée en :		
Printemps : Oui	Été : Oui	Hiver : Non
Risque de mortalité : Elevé	Présence d'un tirant d'air : Oui

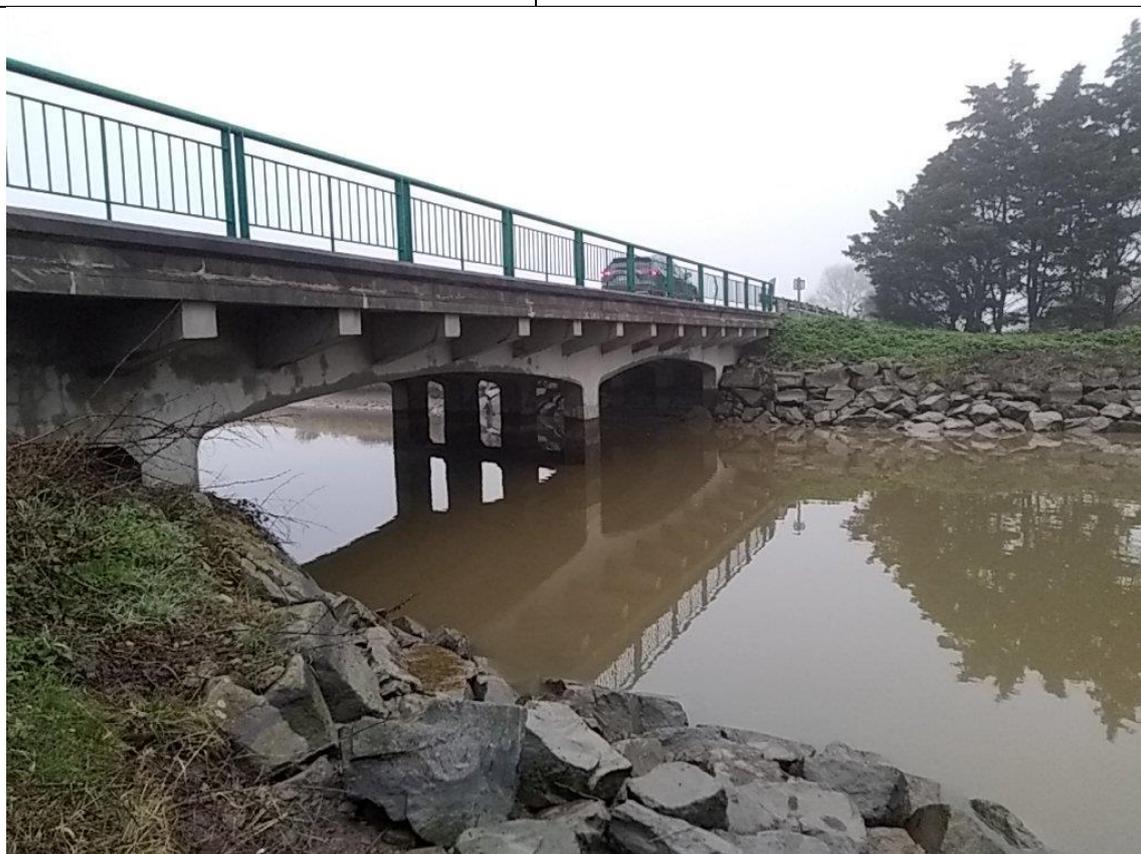
Numéro de station : Station_25		Station favorable au marquage : Oui	
Coordonnées de la station : Longitude : -1,95859 Latitude : 47,0137			
Épreinte trouvée en :			
Printemps : Oui	Été : Oui	Hiver : Non	
Risque de mortalité : Faible		Présence d'un tirant d'air : Oui

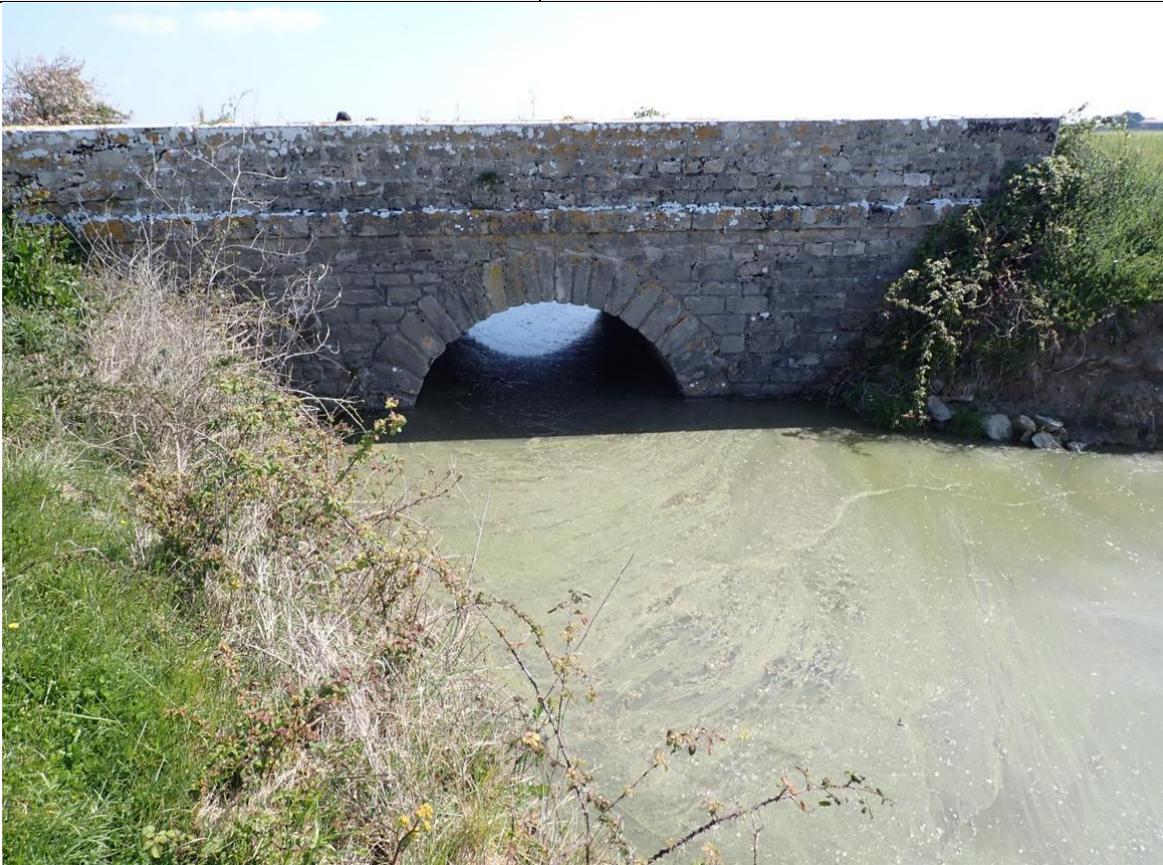
Numéro de station : Station_26		Station favorable au marquage :	
Coordonnées de la station : Longitude : -1,9411 Latitude : 47,01879		Non	
Épreinte trouvée en :			
Printemps : Oui	Été : Non	Hiver : Non	
Risque de mortalité : Modéré		Présence d'un tirant d'air : Oui

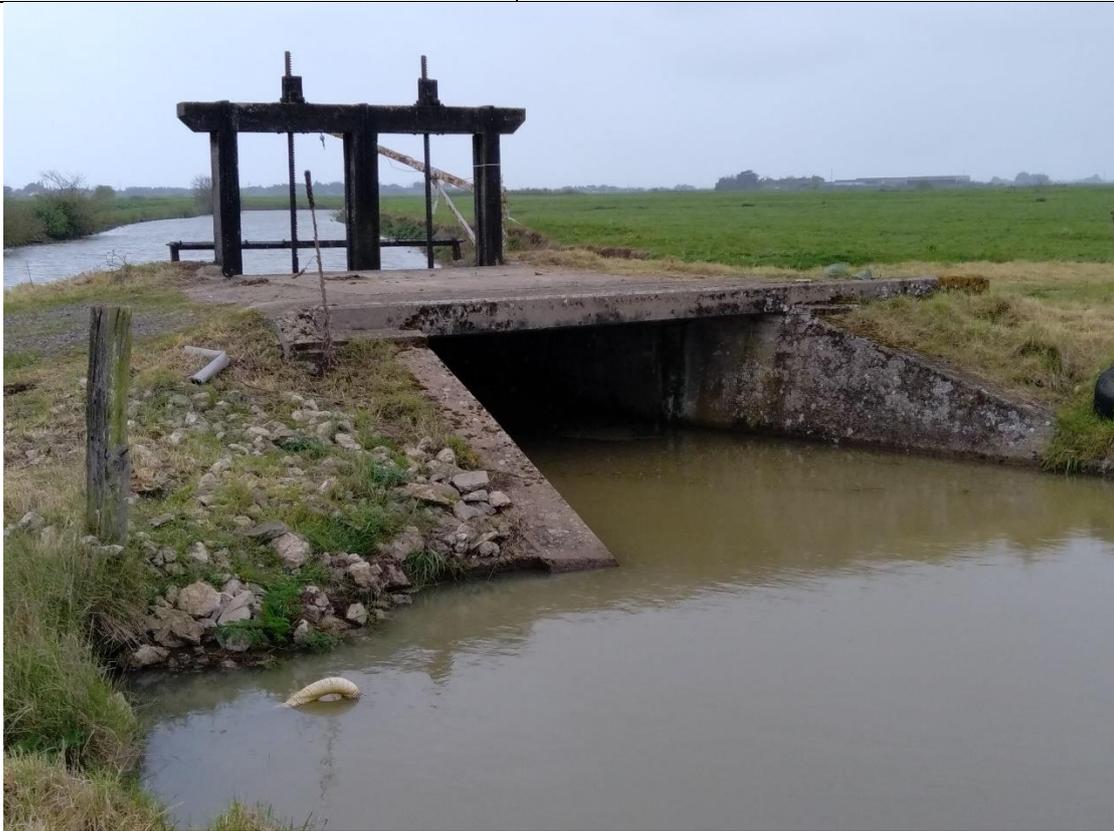
Numéro de station : Station_27b		Station favorable au marquage :	
Coordonnées de la station : Longitude : -1,9477 Latitude : 47,002		Non	
Épreinte trouvée en :			
Printemps : Oui	Été : Non		Hiver : Oui
Risque de mortalité : Faible		Présence d'un tirant d'air : Oui

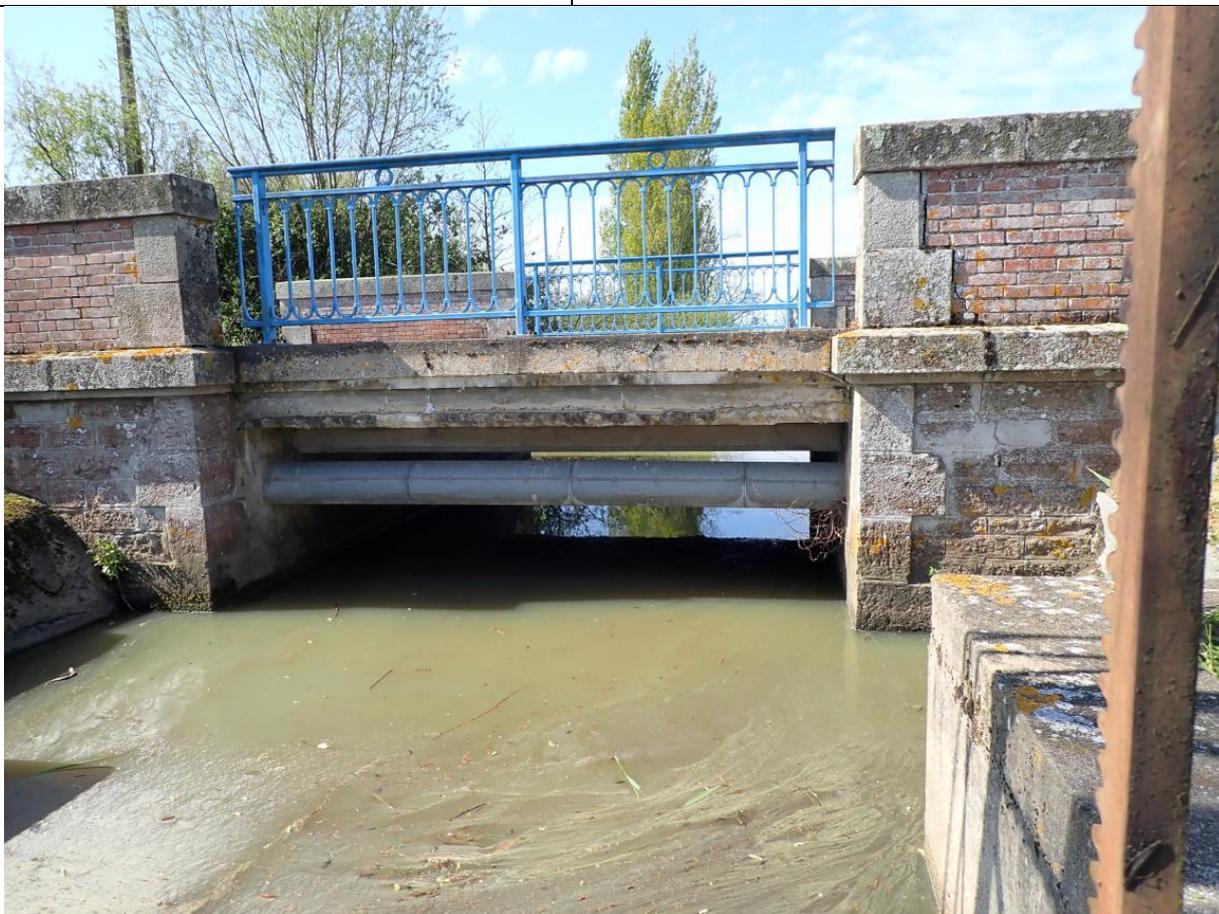
Numéro de station : Station_28		Station favorable au marquage : Oui	
Coordonnées de la station : Longitude : -1,91650 Latitude : 46,99280			
Épreinte trouvée en :			
Printemps : Oui	Été : Oui	Hiver : Non	
Risque de mortalité : Elevé		Présence d'un tirant d'air : Oui

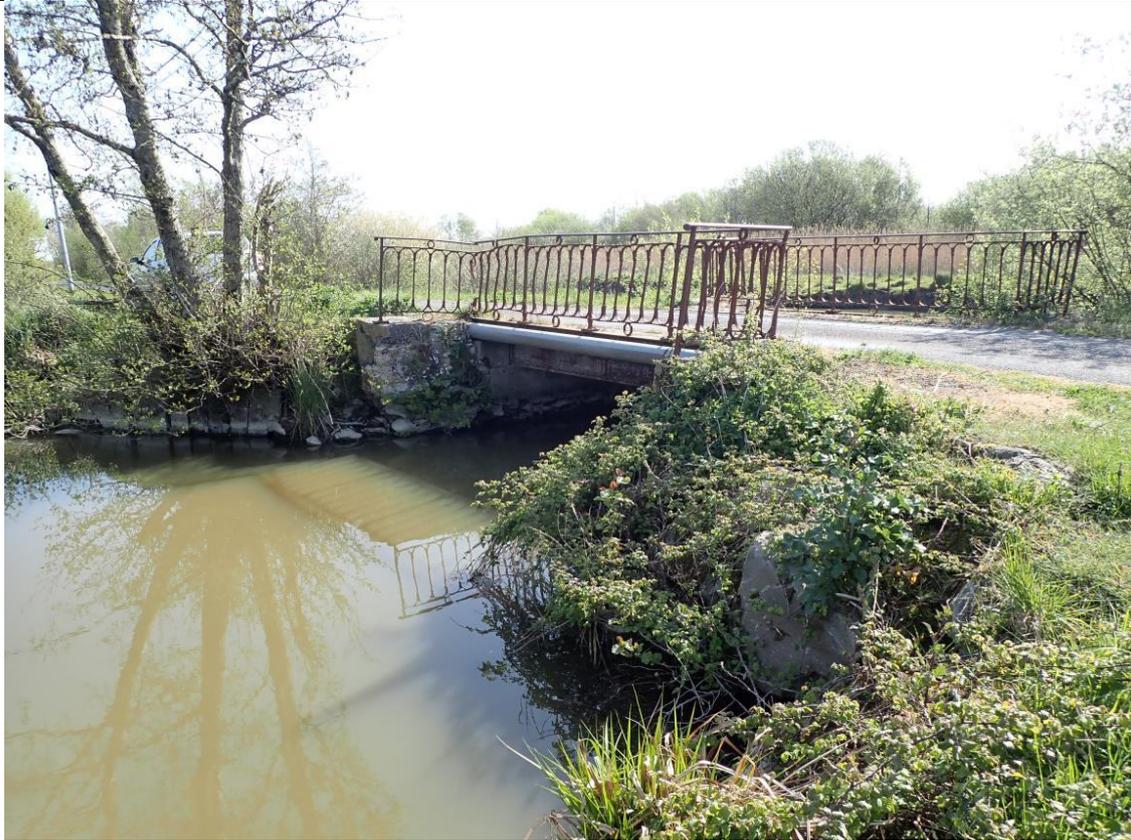
Numéro de station : Station_29		Station favorable au marquage :	
Coordonnées de la station : Longitude : -1,9055 Latitude : 46,9861		Non	
Épreinte trouvée en :			
Printemps : Oui	Été : Non	Hiver : Non	
Risque de mortalité : Modéré		Présence d'un tirant d'air : Oui

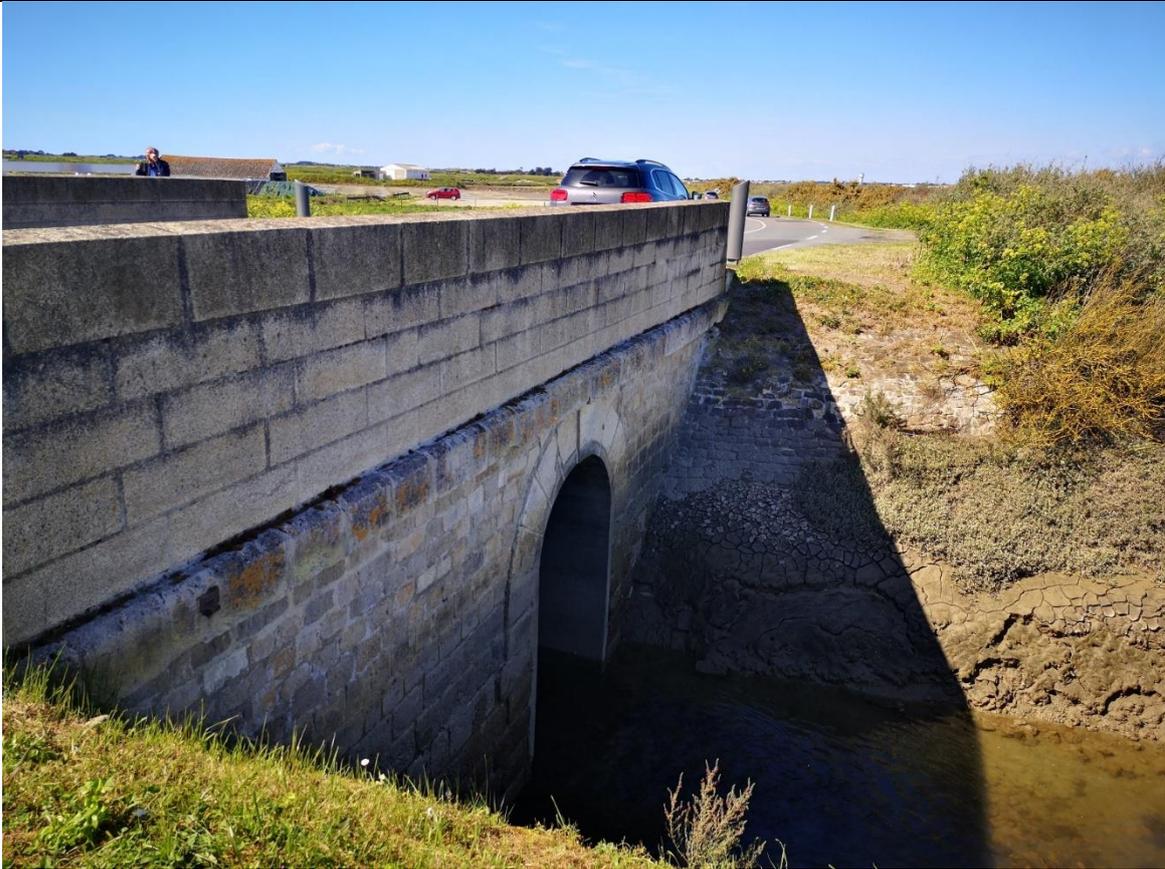
Numéro de station : Station_30b		Station favorable au marquage :	
Coordonnées de la station : Longitude : -2,25450 Latitude : 46,97999		Non	
Épreinte trouvée en :			
Printemps : Non	Été : Non	Hiver : Non	
Risque de mortalité : Fort		Présence d'un tirant d'air : Oui

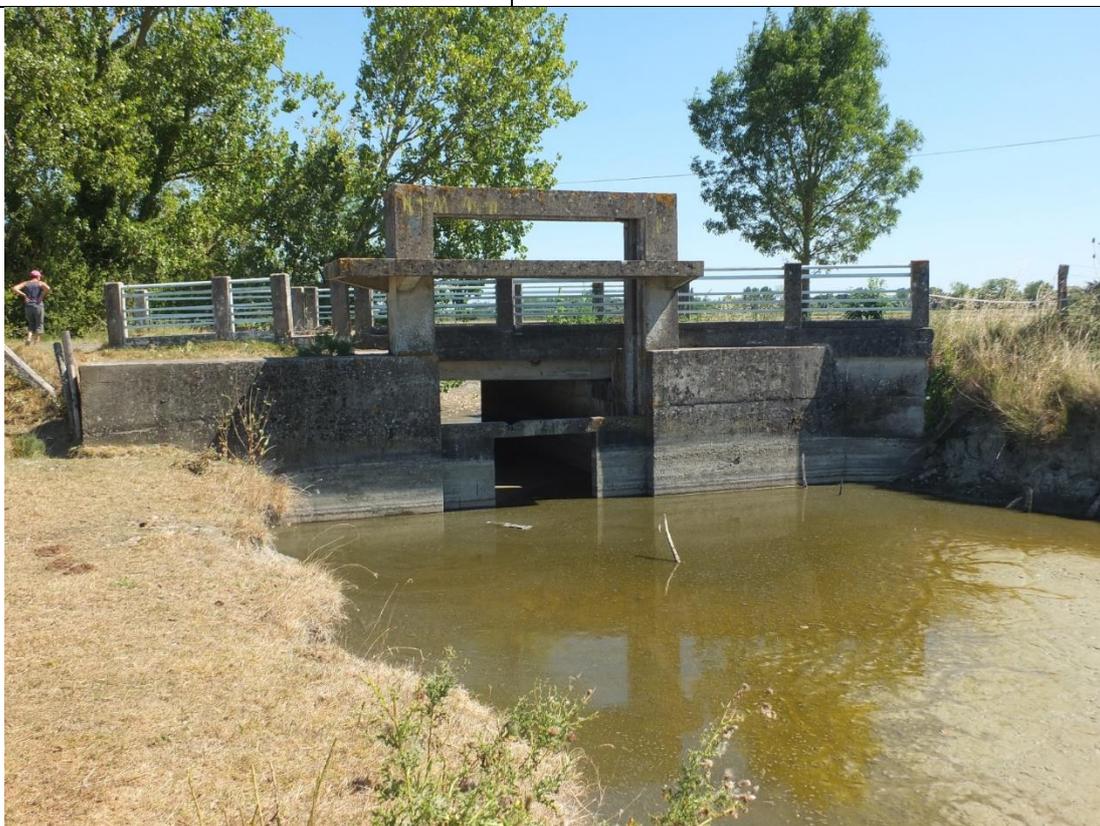
Numéro de station : Station_34		Station favorable au marquage : Non	
Coordonnées de la station : Longitude : -1,931 Latitude : 46,808			
Épreinte trouvée en :			
Printemps : Non	Été : Oui	Hiver : Non	
Risque de mortalité : Elevé		Présence d'un tirant d'air : Oui

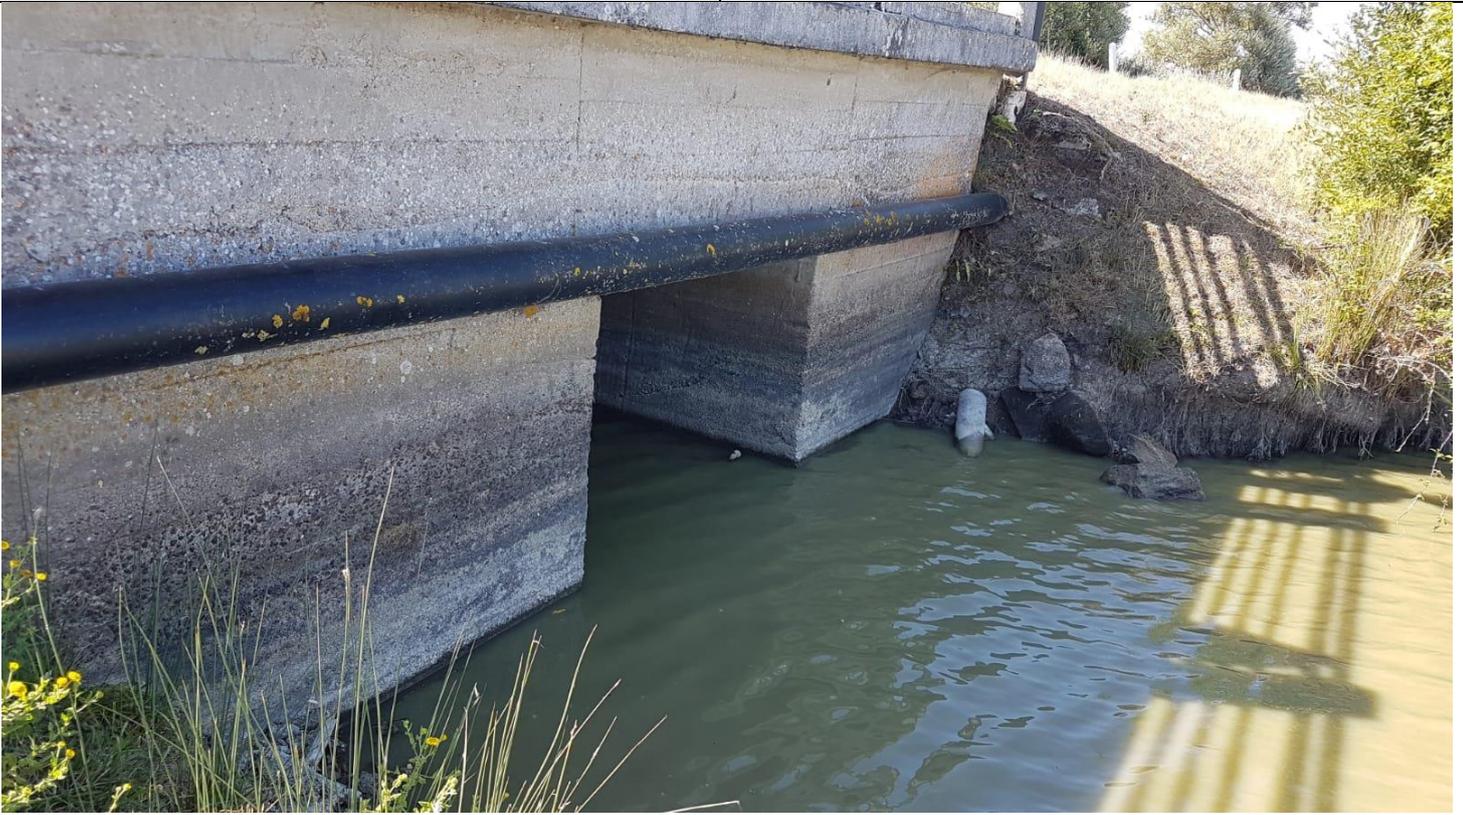
Numéro de station : Station_35b		Station favorable au marquage :	
Coordonnées de la station : Longitude : -2,064099 Latitude : 46,815899		Oui	
Épreinte trouvée en :			
Printemps : Oui	Été : Oui	Hiver : Oui	
Risque de mortalité : Faible		Présence d'un tirant d'air : Oui
