AGIR pour la
BIODIVERSITÉ
LOIRE-ATLANTIQUE

**Observatoire de la biodiversité du site Natura 2000
Suivi de la Loutre d'Europe sur le site Natura 2000
"Marais breton, baie de Bourgneuf, île de Noirmoutier et
forêt de Monts" - année 2022
Rapport tranche optionnelle**

Janvier 2023

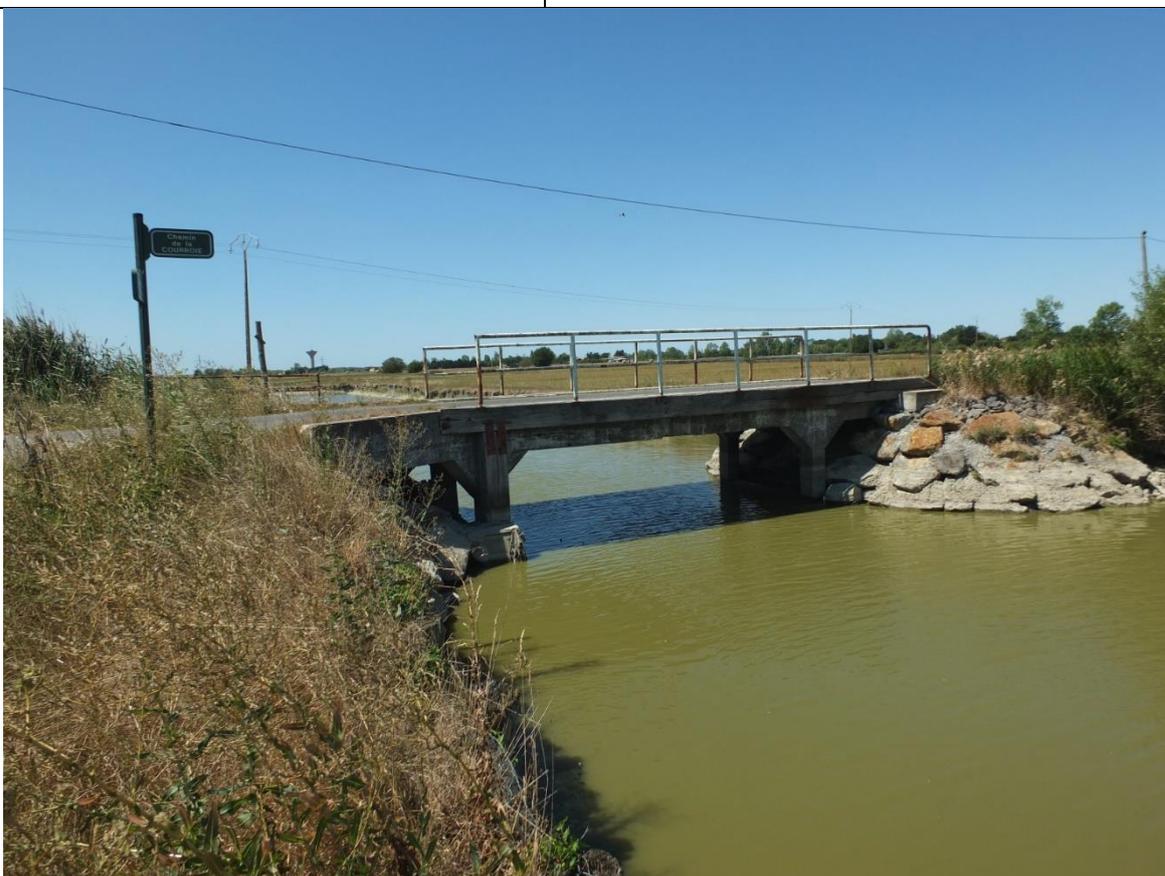
Numéro de station : Station_38b		Station favorable au marquage :	
Coordonnées de la station : Longitude : -1,9258 Latitude : 46,840		Oui	
Épreinte trouvée en :			
Printemps : Oui		Été : Oui	Hiver : Non
Risque de mortalité : Faible		Présence d'un tirant d'air : Oui

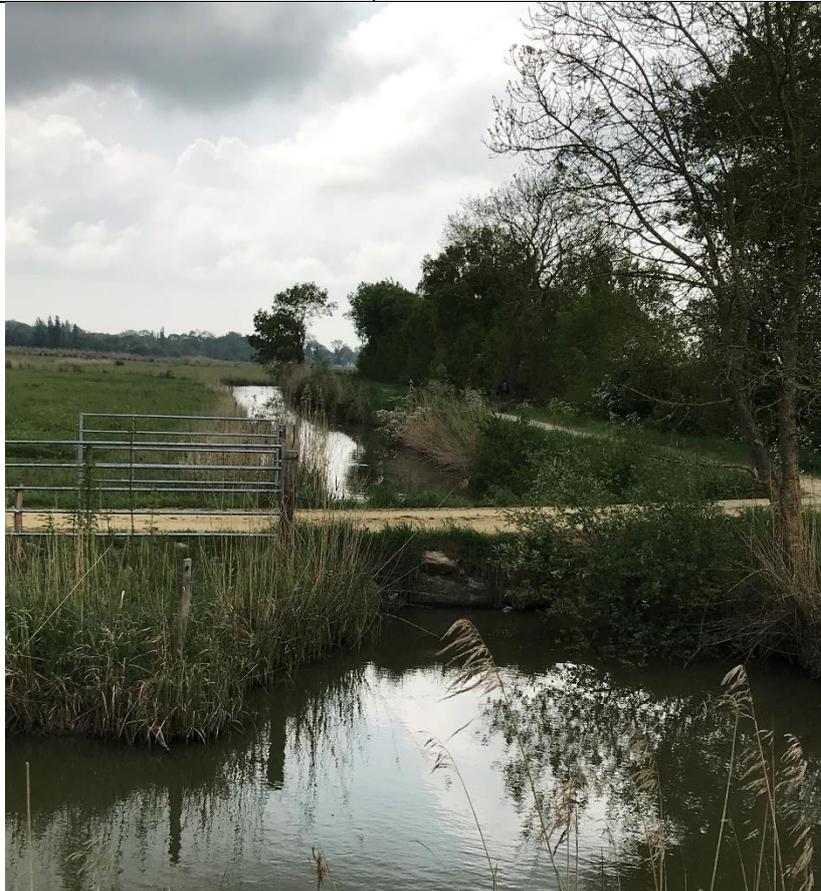
Numéro de station : Station_40		Station favorable au marquage :	
Coordonnées de la station : Longitude : -2,0529999999999999 Latitude : 46,933999999999997		Oui	
Épreinte trouvée en :			
Printemps : Oui	Été : Oui	Hiver : Non	
Risque de mortalité : Modéré		Présence d'un tirant d'air : Oui

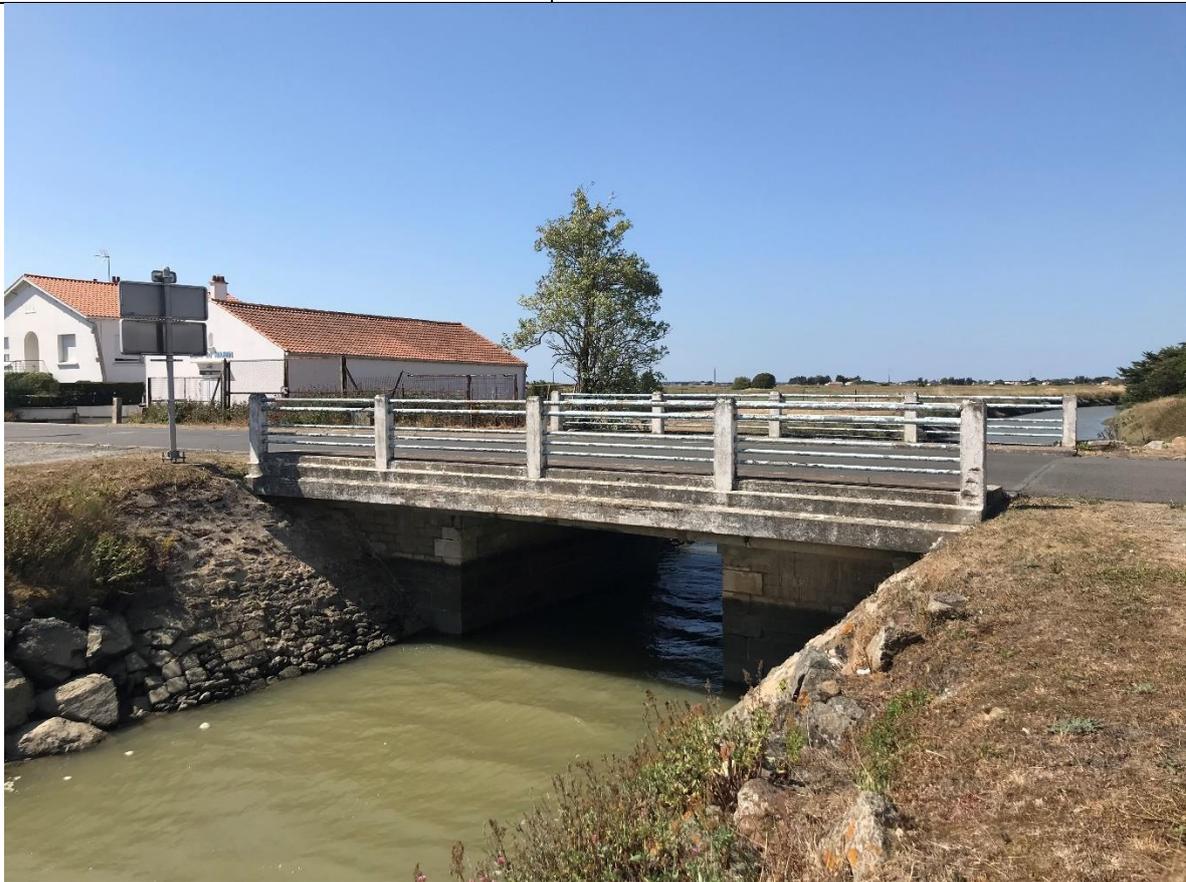
Numéro de station : Station_41b		Station favorable au marquage : Non	
Coordonnées de la station : Longitude : -1,8684 Latitude : 46,994			
Épreinte trouvée en :			
Printemps : Non	Été : Non	Hiver : Non	
Risque de mortalité : Faible		Présence d'un tirant d'air : Oui

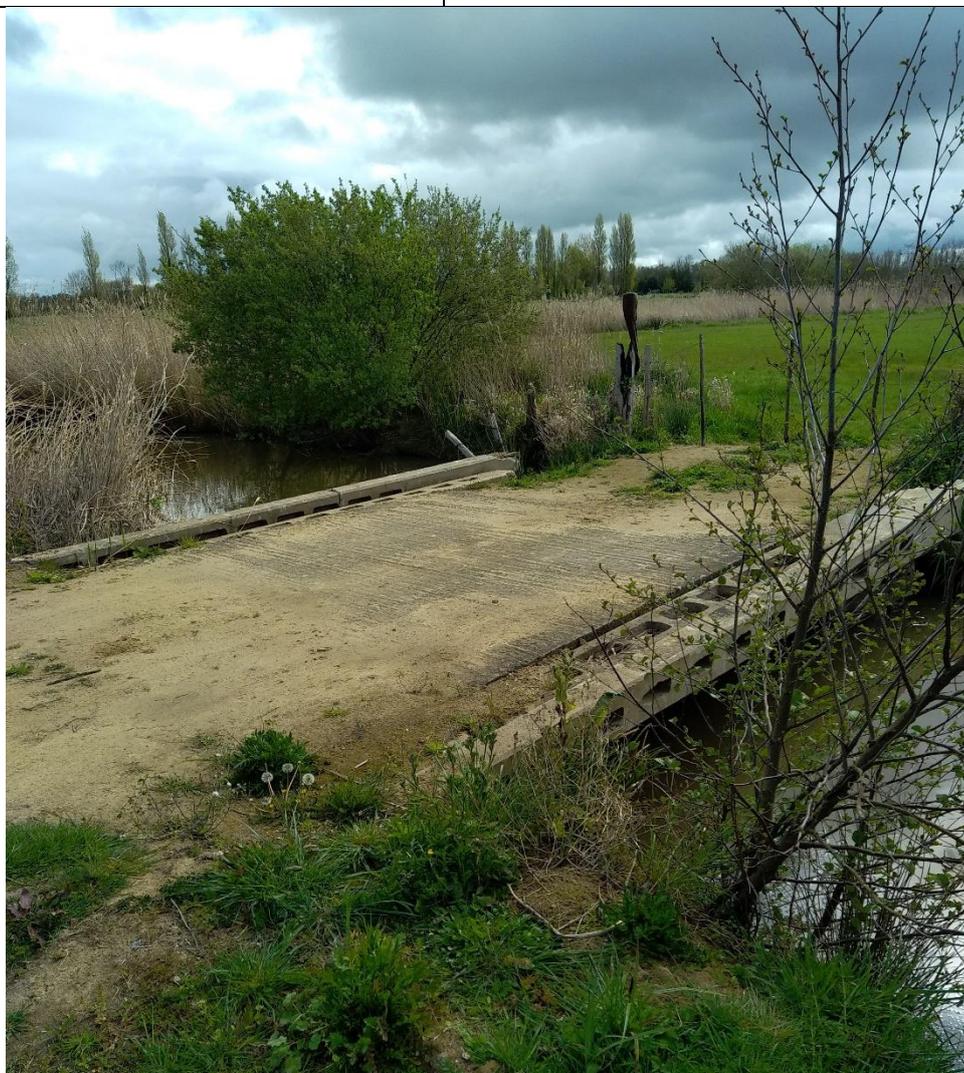
Numéro de station : Station_43		Station favorable au marquage :	
Coordonnées de la station : Longitude : -1,99900 Latitude : 46,93260		Non	
Épreinte trouvée en :			
Printemps : Oui	Été : Non		Hiver : Non
Risque de mortalité : Faible		Présence d'un tirant d'air : Non

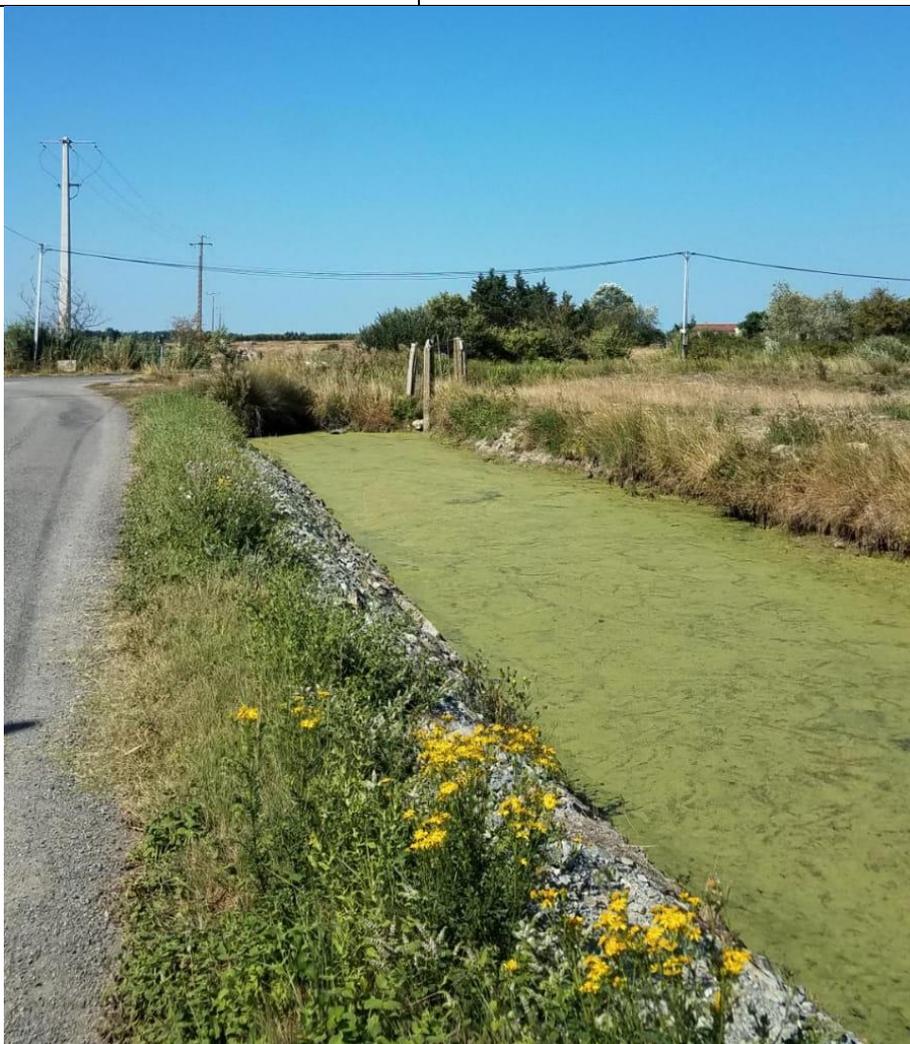
Numéro de station : Station_46b		Station favorable au marquage :	
Coordonnées de la station : Longitude : -1,9133 Latitude : 46,780		Oui	
Épreinte trouvée en :			
Printemps : Oui	Été : Oui	Hiver : Oui	
Risque de mortalité : Fort		Présence d'un tirant d'air : Oui

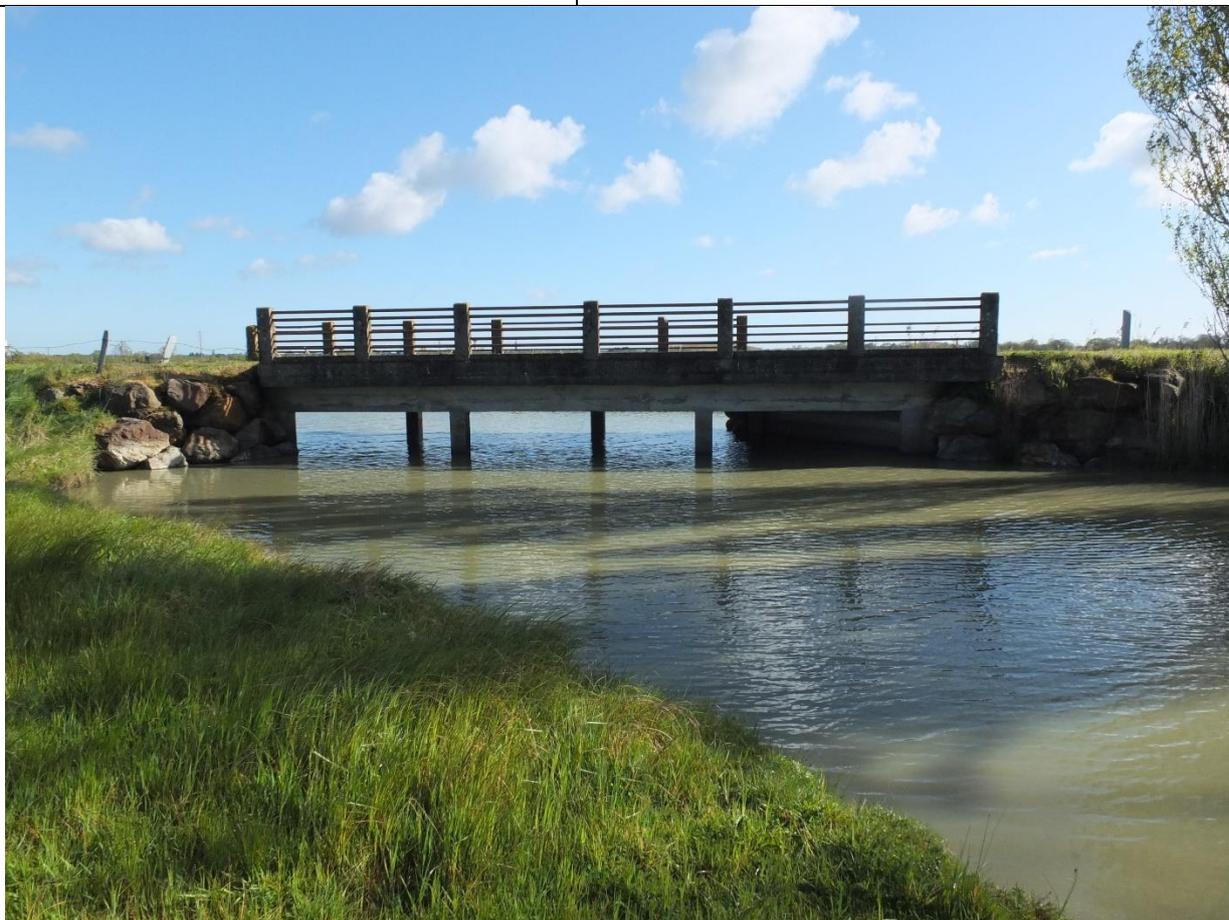
Numéro de station : Station_47b		Station favorable au marquage : Non	
Coordonnées de la station : Longitude : -2,2629 Latitude : 47,001			
Épreinte trouvée en :			
Printemps : Non	Été : Non	Hiver : Non	
Risque de mortalité : Fort		Présence d'un tirant d'air : Oui

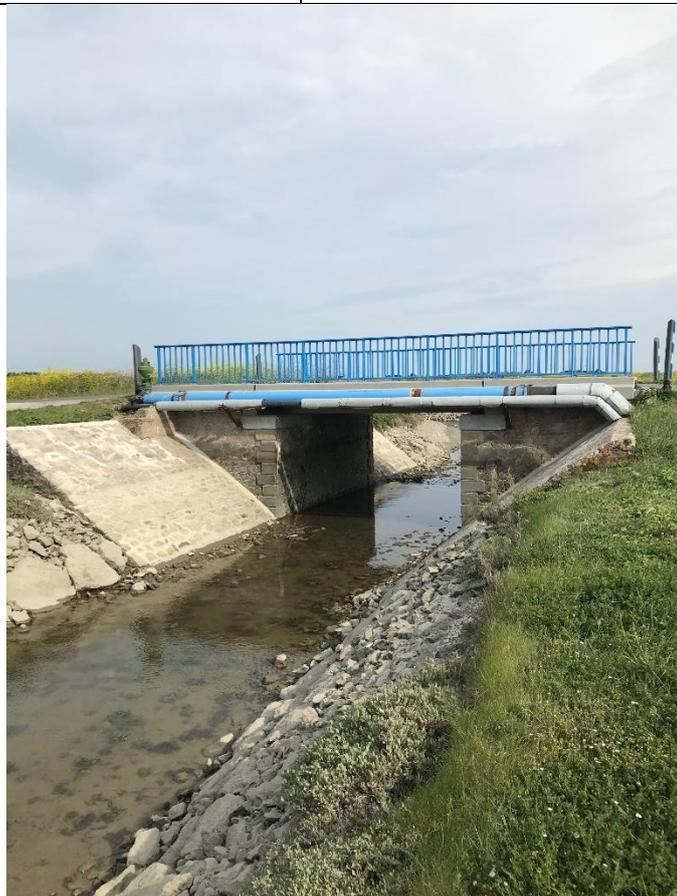
Numéro de station : Station_48		Station favorable au marquage :	
Coordonnées de la station : Longitude : -2,19830 Latitude : 46,965000		Non	
Épreinte trouvée en :			
Printemps : Non	Été : Non	Hiver : Oui	
Risque de mortalité : Modéré		Présence d'un tirant d'air : Non

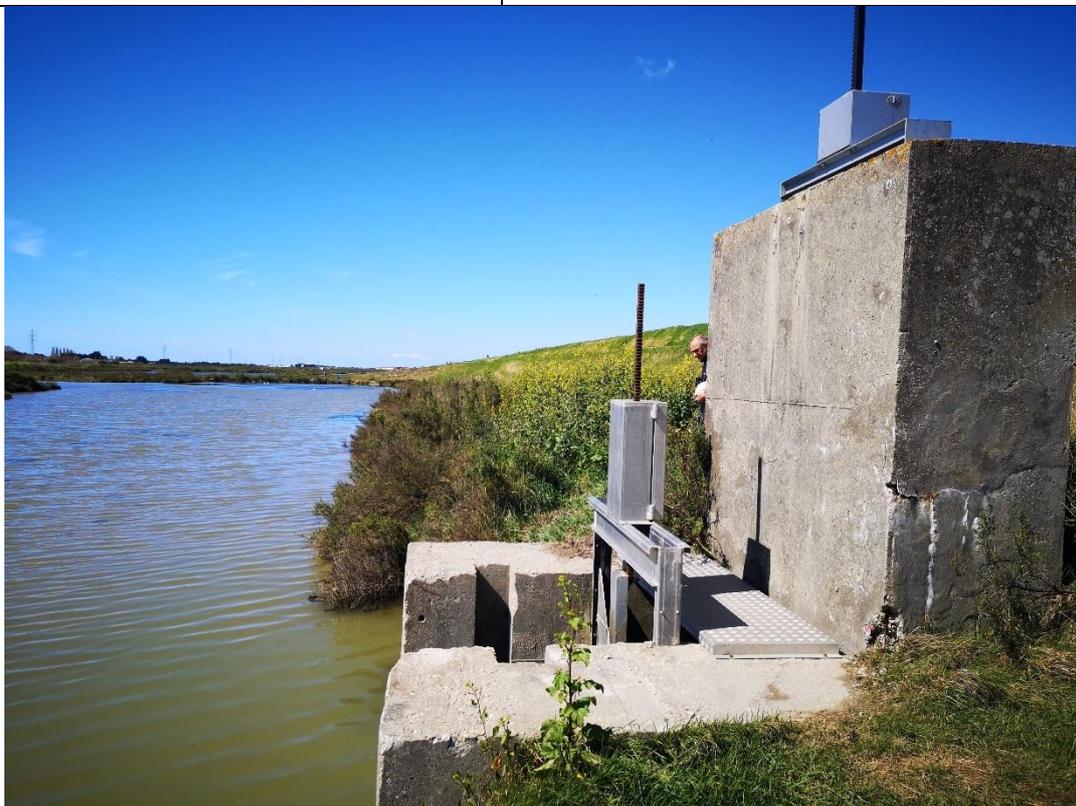
Numéro de station : Station_51		Station favorable au marquage :	
Coordonnées de la station : Longitude : -2,184699 Latitude : 46,95980		Non	
Épreinte trouvée en :			
Printemps : Non	Été : Non	Hiver : Non	
Risque de mortalité : Modéré		Présence d'un tirant d'air : Non

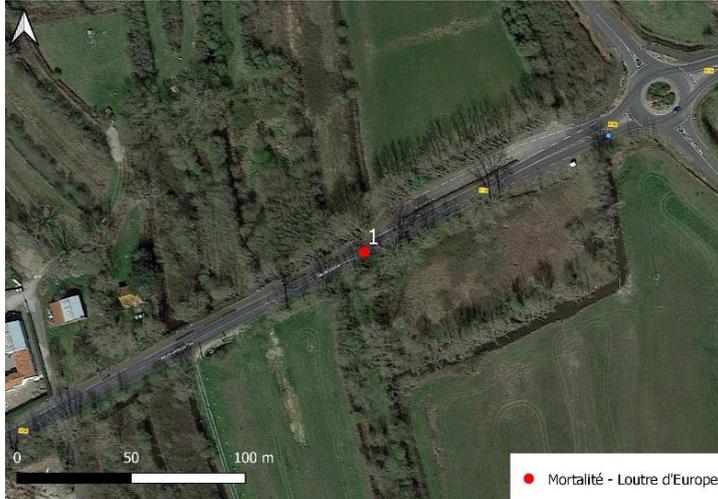
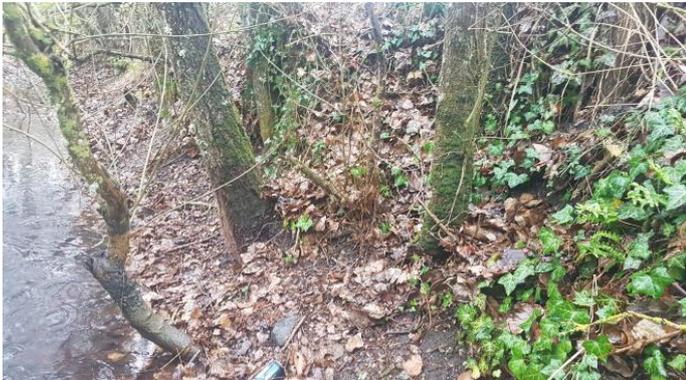
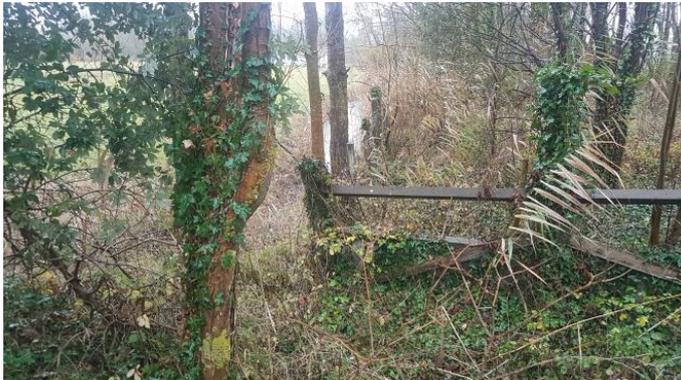
<p>Numéro de l'ouvrage : OUVR_1</p>

<p style="text-align: center;">RD 753 (axe en priorité très forte)</p>
<p>Type d'ouvrage : Pas d'ouvrage</p>	
<p>Aménagement préconisé : Buse sèche</p>	
<p>Présence de grillage / palissade : NON</p>	
<p>Continuité de berge : NON</p>	<p>Coordonnées de l'ouvrage : Longitude : -2,0204280940000001 Latitude : 46,807582580000002</p>
<p>Face 1 :</p>

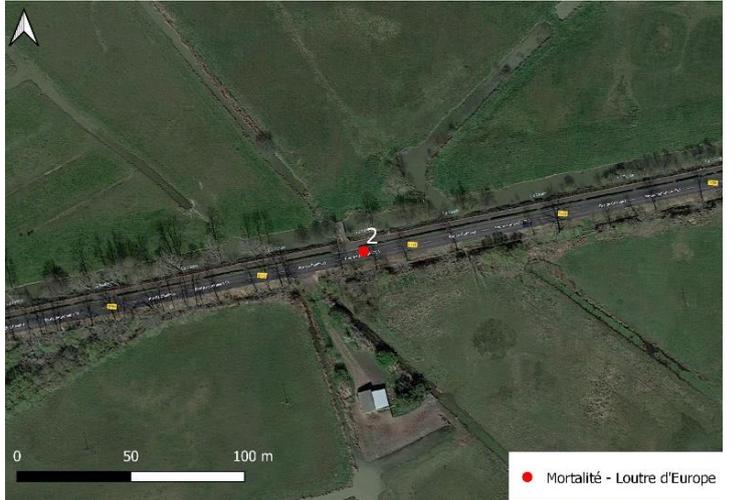
<p>RD 753 (axe en priorité très forte)</p>
<p>Type d'ouvrage : Pas d'ouvrage</p>	
<p>Aménagement préconisé : Buse sèche</p>	
<p>Présence de grillage / palissade : NON</p>	<p>Coordonnées de l'ouvrage : Longitude : -1,950884031 Latitude : 46,826983370000001</p>
<p>Face 1 :</p>

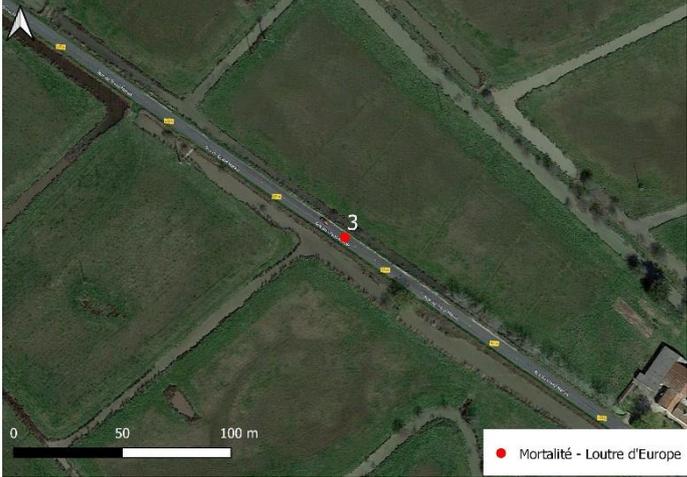
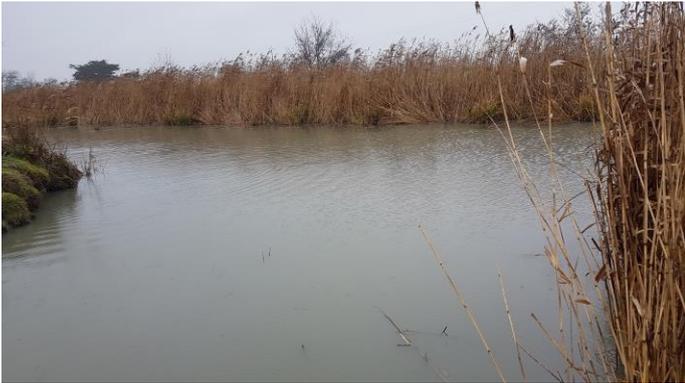
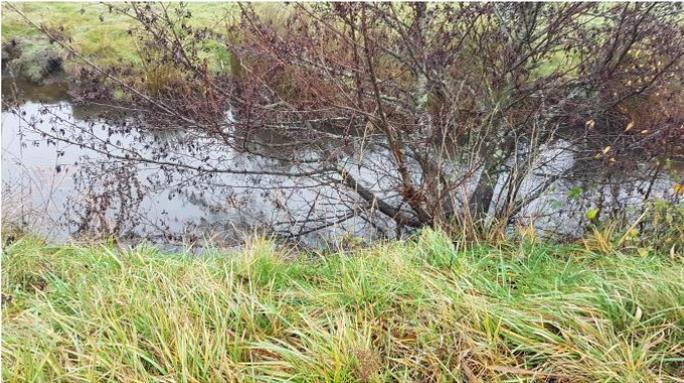
<p>Numéro de l'ouvrage : OUVR_3</p>

<p>RD 21A (axe en priorité forte)</p>
<p>Type d'ouvrage : Pas d'ouvrage</p>	
<p>Aménagement préconisé : Buse sèche</p>	
<p>Présence de grillage / palissade : NON</p>	<p>Coordonnées de l'ouvrage : Longitude : -1,9007783899999999 Latitude : 46,948754129999998</p>
<p>Face 1 :</p>

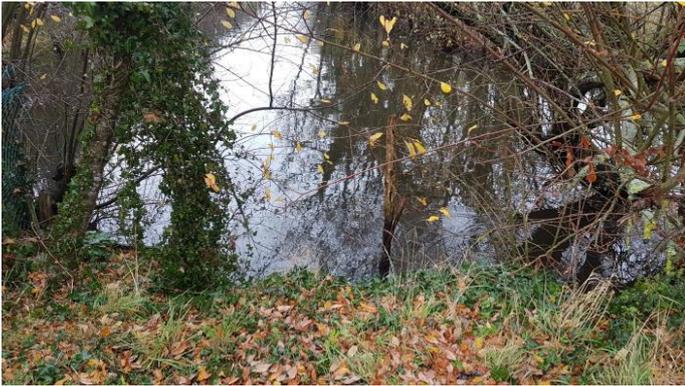
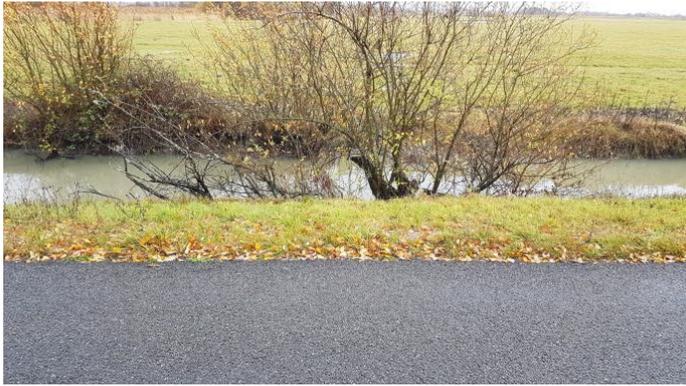
<p>Numéro de l'ouvrage : OUVR_4</p>

<p>RC La Fontaine</p>
<p>Type d'ouvrage : Pas d'ouvrage</p>	
<p>Aménagement préconisé : /</p>	
<p>Présence de grillage / palissade : NON</p>	<p>Coordonnées de l'ouvrage : Longitude : -2,0471186960000001 Latitude : 46,869003159999998</p>
<p>Face 1 :</p>

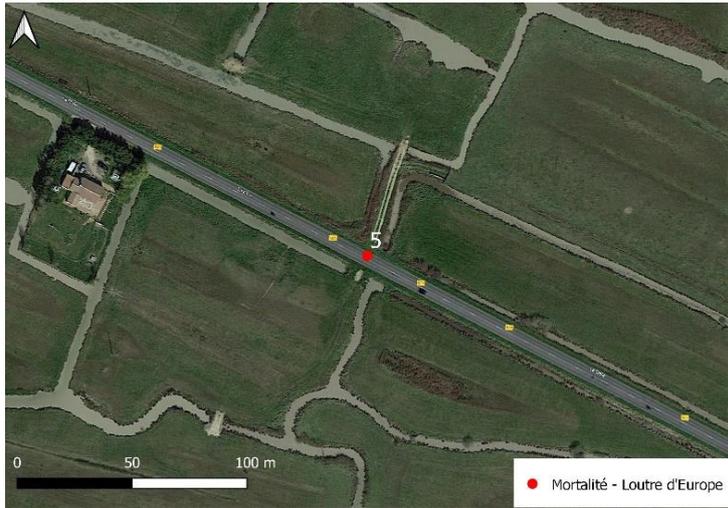
<p>RD 21 (axe en priorité forte)</p>
<p>Type d'ouvrage : Pas d'ouvrage</p>	
<p>Aménagement préconisé : Buse sèche</p>	
<p>Présence de grillage / palissade : NON</p>	<p>Coordonnées de l'ouvrage : Longitude : -1,97692804 Latitude : 46,965318029999999</p>
<p>Face 1 :</p>

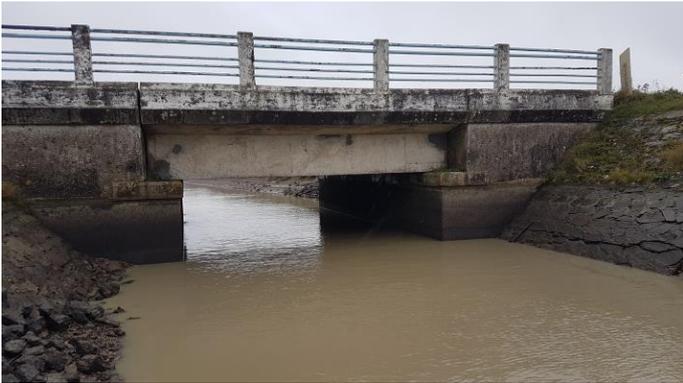
<p>Numéro de l'ouvrage : OUVR_6</p>

<p>RD 758 (axe en priorité forte)</p>
<p>Type d'ouvrage : Pont</p>	
<p>Aménagement préconisé : Encorbellement souple</p>	
<p>Présence de grillage / palissade : NON</p>	<p>Coordonnées de l'ouvrage : Longitude : -2,0351191499999999 Latitude : 46,9344441839999998</p>
<p>Face 1 :</p>

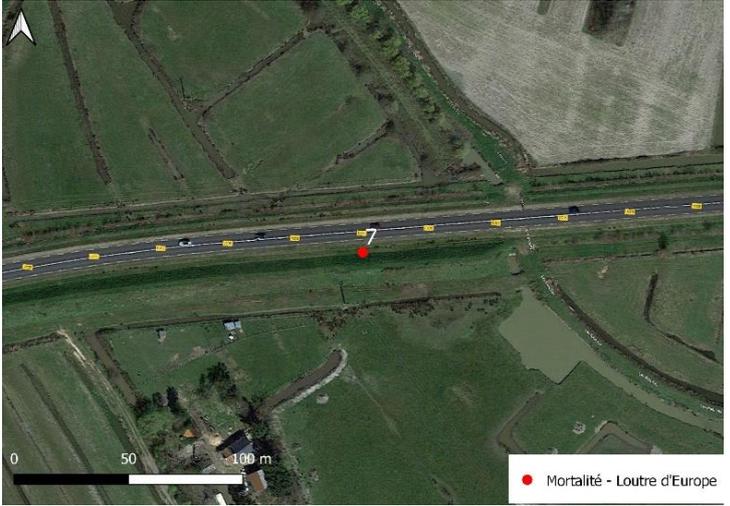
<p>RD 205 (axe en priorité moyenne)</p>
<p>Type d'ouvrage : Pont</p>	
<p>Aménagement préconisé : Buse sèche</p>	
<p>Présence de grillage / palissade : NON</p>	<p>Coordonnées de l'ouvrage : Longitude : -1,964195219 Latitude : 46,814820410000003</p>
<p>Face 1 :</p>

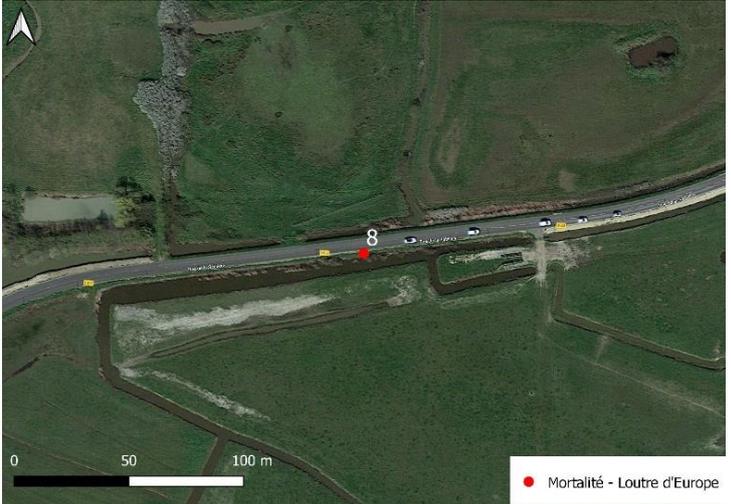
<p>RD 103 (axe en priorité moyenne)</p>
<p>Type d'ouvrage : Pas d'ouvrage</p>	
<p>Aménagement préconisé : Buse sèche</p>	
<p>Présence de grillage / palissade : NON</p>	<p>Coordonnées de l'ouvrage : Longitude : -2,0237352620000002 Latitude : 46,876119250000002</p>
<p>Face 1 :</p>

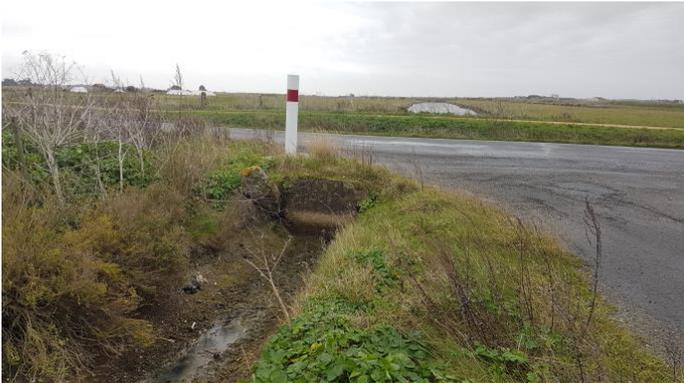
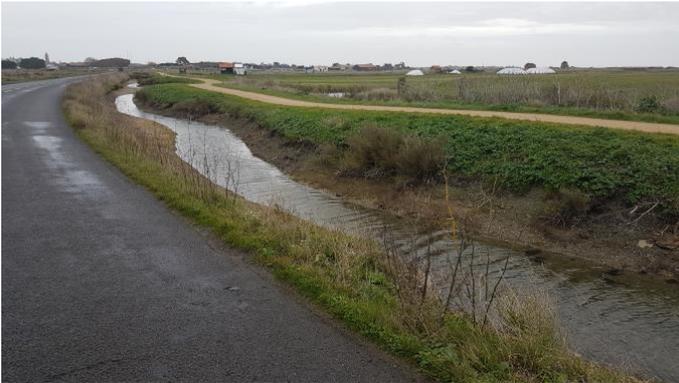
<p>Numéro de l'ouvrage : OUVR_9</p>

<p>RD 95 (axe en priorité moyenne)</p>
<p>Type d'ouvrage : Pas d'ouvrage</p>	
<p>Aménagement préconisé : /</p>	
<p>Présence de grillage / palissade : NON</p>	<p>Coordonnées de l'ouvrage : Longitude : -2,255537184 Latitude : 46,98831950999997</p>
<p>Face 1 :</p>

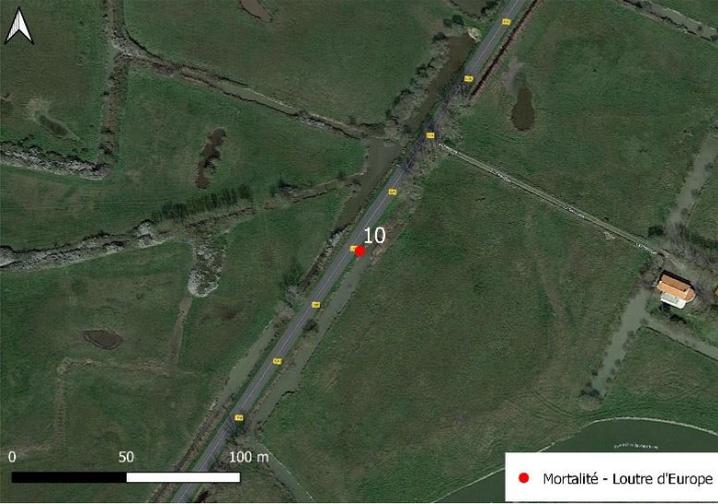
<p>RD 59 (axe en priorité moyenne)</p>
<p>Type d'ouvrage : Pas d'ouvrage</p>	
<p>Aménagement préconisé : Buse sèche</p>	
<p>Présence de grillage / palissade : NON</p>	<p>Coordonnées de l'ouvrage : Longitude : -2,0148869999999999 Latitude : 46,8695039999999999</p>
<p>Face 1 :</p>

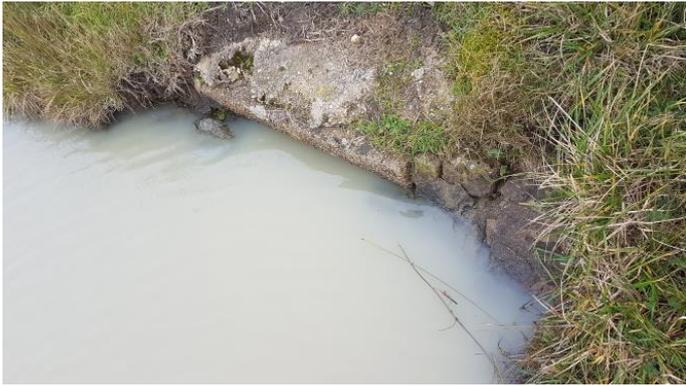
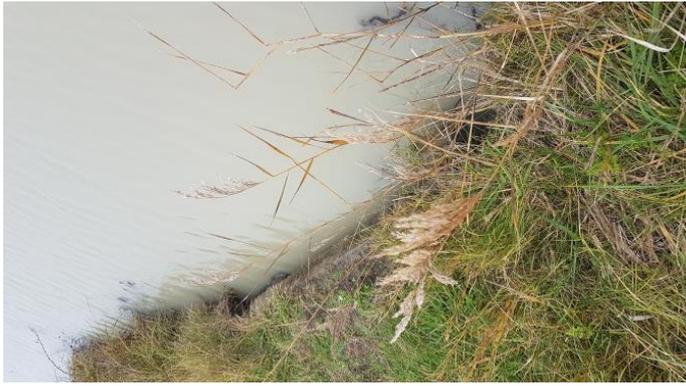
<p>Numéro de l'ouvrage : OUVR_11</p>

<p>RD 59 (axe en priorité moyenne)</p>
<p>Type d'ouvrage : Buse</p>	
<p>Aménagement préconisé : /</p>	
<p>Présence de grillage / palissade : NON</p>	<p>Coordonnées de l'ouvrage : Longitude : -1,9711430000000001 Latitude : 46,960782000000002</p>
<p>Face 1 :</p>

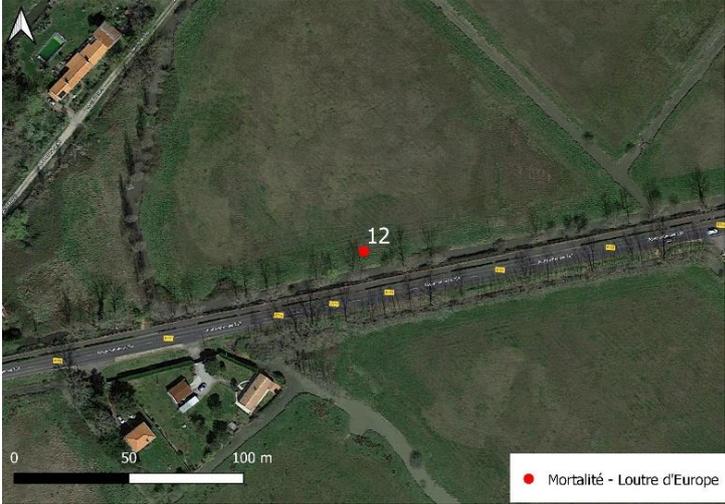
<p>RD 753 (axe en priorité très forte)</p>
<p>Type d'ouvrage : Pas d'ouvrage</p>	
<p>Aménagement préconisé : Buse sèche</p>	
<p>Présence de grillage / palissade : NON</p>	<p>Coordonnées de l'ouvrage : Longitude : -1,9830794700000001 Latitude : 46,82114069</p>
<p>Face 1 :</p>

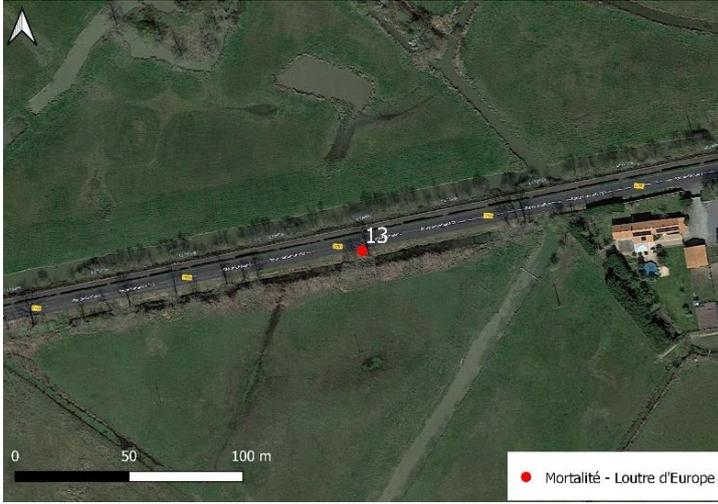
<p>RD 753 (axe en priorité très forte)</p>
<p>Type d'ouvrage : Pont</p>	
<p>Aménagement préconisé : Encorbellement solide</p>	
<p>Présence de grillage / palissade : À moitié</p>	<p>Coordonnées de l'ouvrage : Longitude : -1,9478960000000001 Latitude : 46,827489999999997</p>
<p>Face 1 :</p>

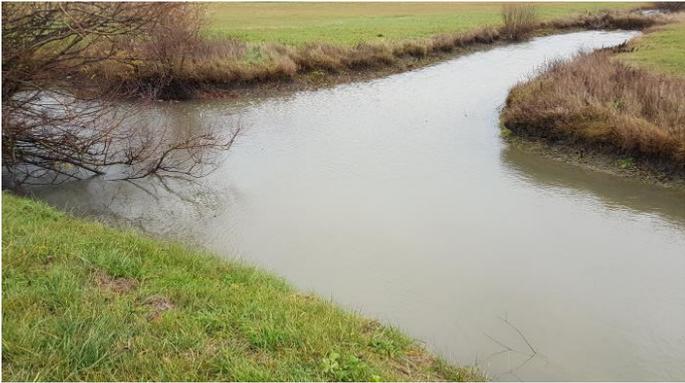
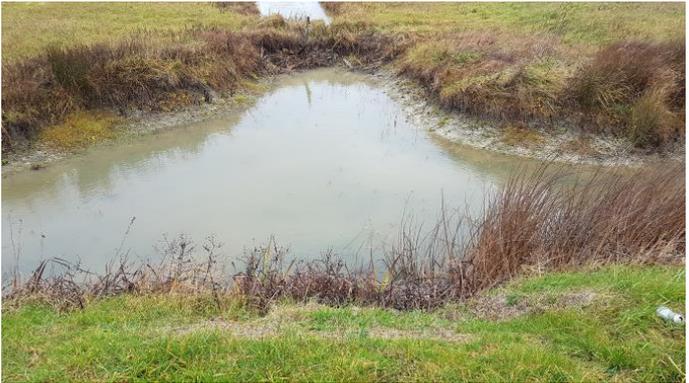
<p>Numéro de l'ouvrage : OUVR_14</p>

<p>RD 51 (axe en priorité forte)</p>
<p>Type d'ouvrage : Pas d'ouvrage</p>	
<p>Aménagement préconisé : /</p>	
<p>Présence de grillage / palissade : NON</p>	<p>Coordonnées de l'ouvrage : Longitude : -2,0622980000000002 Latitude : 46,837496000000002</p>
<p>Face 1 :</p>

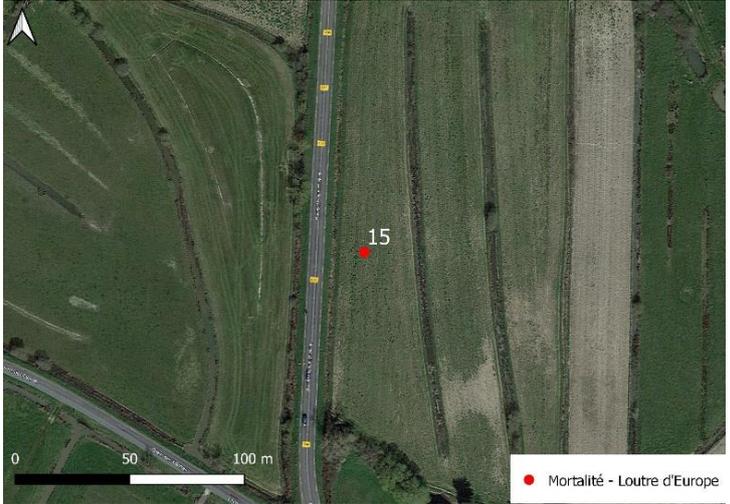
<p>RD 38 (axe en priorité forte)</p>
<p>Type d'ouvrage : Pas d'ouvrage</p>	
<p>Aménagement préconisé : Buse sèche</p>	
<p>Présence de grillage / palissade : NON</p>	
<p>Continuité de berge : NON</p>	<p>Coordonnées de l'ouvrage : Longitude : -1,983529289 Latitude : 46,749869169999997</p>
<p>Face 1 :</p>

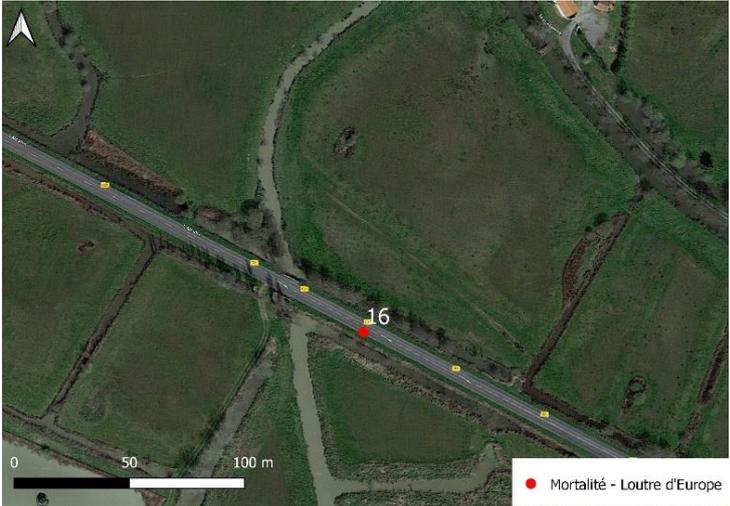
<p>RD 21 (axe en priorité forte)</p>
<p>Type d'ouvrage : Pont</p>	
<p>Aménagement préconisé : Buse sèche</p>	
<p>Présence de grillage / palissade : NON</p>	<p>Coordonnées de l'ouvrage : Longitude : -1,901688941 Latitude : 46,944414590000001</p>
<p>Face 1 :</p>

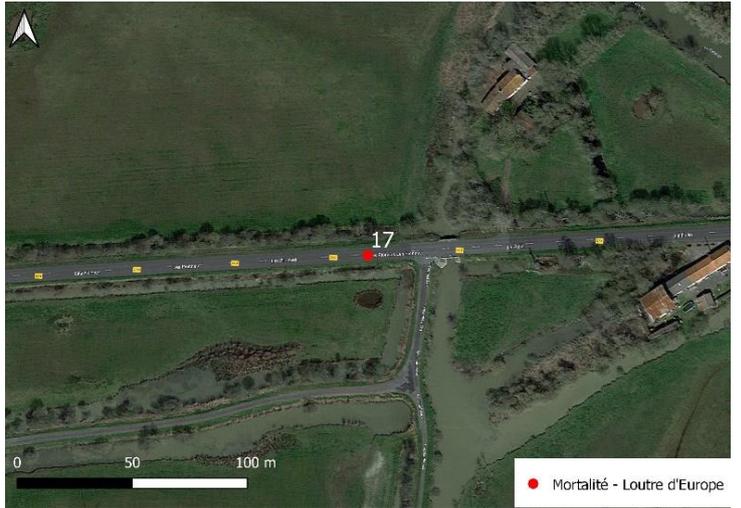
<p>RD 64 (axe en priorité moyenne)</p>
<p>Type d'ouvrage : Pont</p>	
<p>Aménagement préconisé : Encorbellement solide</p>	
<p>Présence de grillage / palissade : NON</p>	<p>Coordonnées de l'ouvrage : Longitude : -1,896107964 Latitude : 46,983353149999999</p>
<p>Face 1 :</p>

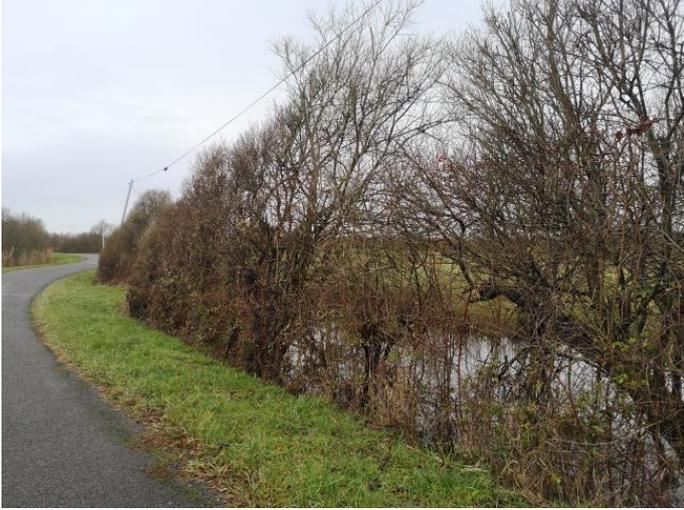
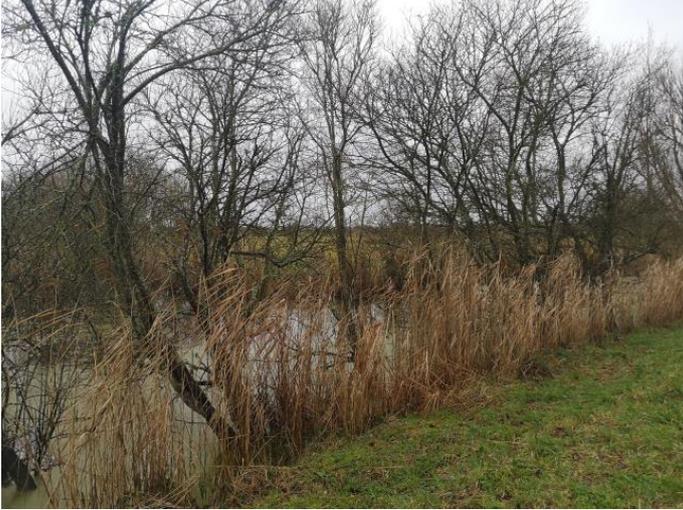
<p>Numéro de l'ouvrage : OUVR_18</p>

<p>RC La Puarne</p>
<p>Type d'ouvrage : Pas d'ouvrage</p>	
<p>Aménagement préconisé : /</p>	
<p>Présence de grillage / palissade : NON</p>	
<p>Continuité de berge : NON</p>	<p>Coordonnées de l'ouvrage : Longitude : -1,9000699999999999 Latitude : 46,982210000000002</p>
<p>Face 1 :</p>

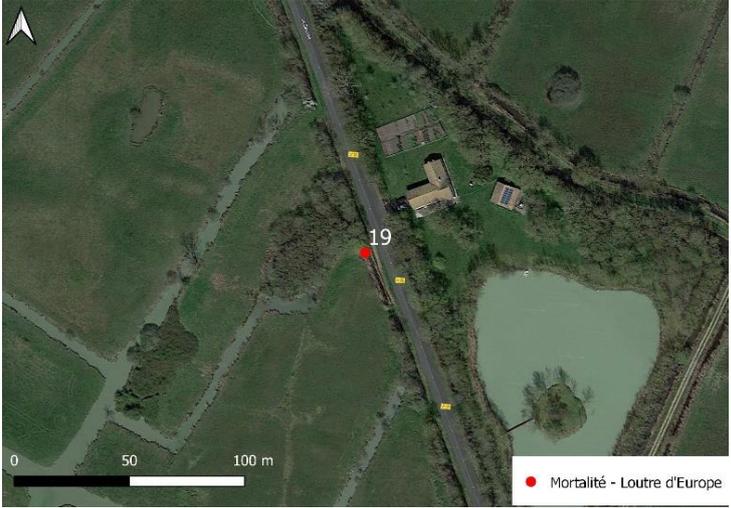
<p>RD 103 (axe en priorité forte)</p>
<p>Type d'ouvrage : Pas d'ouvrage</p>	
<p>Aménagement préconisé : Buse sèche</p>	
<p>Présence de grillage / palissade : NON</p>	
<p>Continuité de berge : NON</p>	<p>Coordonnées de l'ouvrage : Longitude : -1,9559470000000001 Latitude : 46,847779000000003</p>
<p>Face 1 :</p>

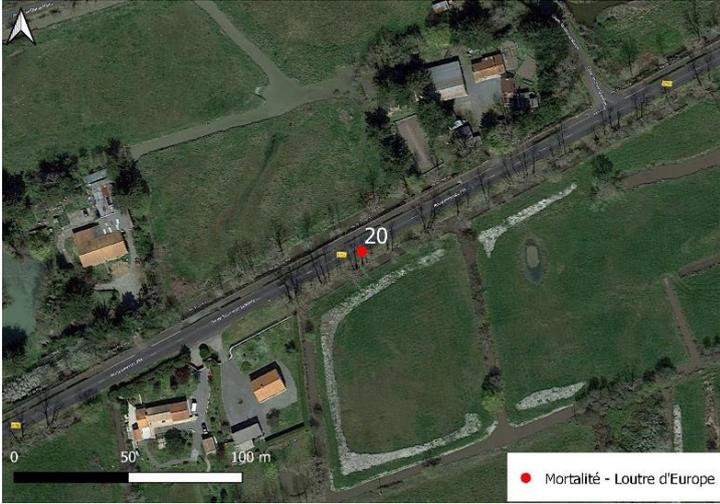
<p>RD 753 (axe en priorité très forte)</p>
<p>Type d'ouvrage : Pas d'ouvrage / Micro buse (20cm de diam)</p>	
<p>Aménagement préconisé : Buse sèche</p>	
<p>Présence de grillage / palissade : NON</p>	<p>Coordonnées de l'ouvrage : Longitude : -2,004105 Latitude : 46,81438399999997</p>
<p>Face 1 :</p>

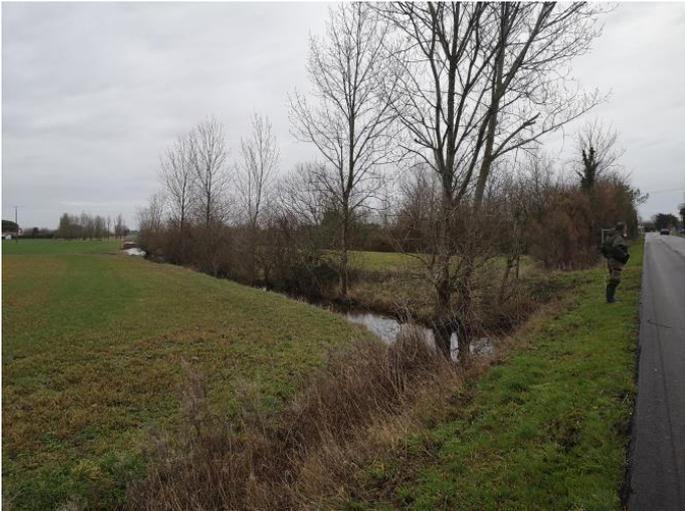
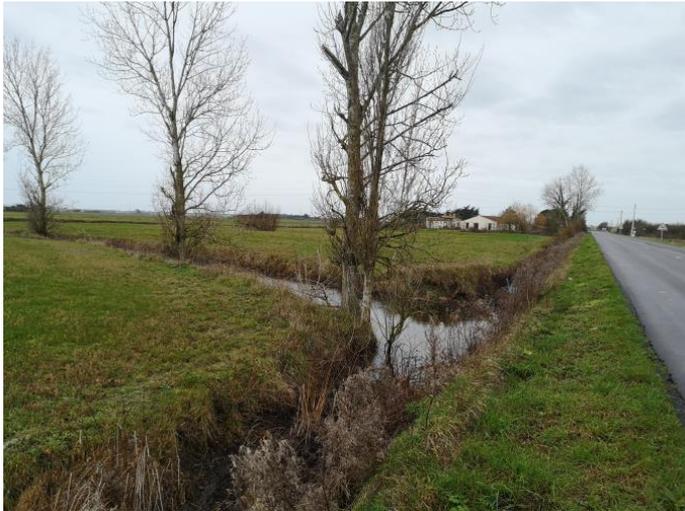
<p>Numéro de l'ouvrage : OUVR_21</p>

<p>RD 82 (axe en priorité moyenne)</p>
<p>Type d'ouvrage : Pas d'ouvrage</p>	
<p>Aménagement préconisé : Buse sèche</p>	
<p>Présence de grillage / palissade : NON</p>	<p>Coordonnées de l'ouvrage : Longitude : -2,0793119999999998 Latitude : 46,833421000000001</p>
<p>Face 1 :</p>

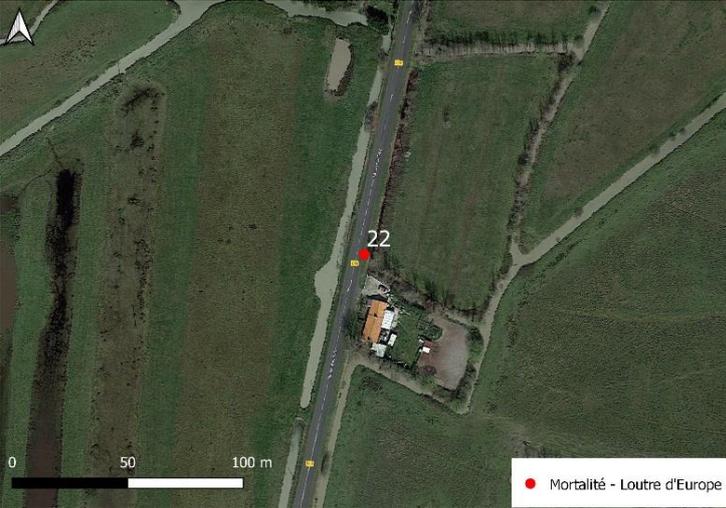
<p>RD 51 (axe en priorité forte)</p>
<p>Type d'ouvrage : Pas d'ouvrage</p>	
<p>Aménagement préconisé : Buse sèche</p>	
<p>Présence de grillage / palissade : NON</p>	
<p>Continuité de berge : NON</p>	<p>Coordonnées de l'ouvrage : Longitude : -2,0592709999999999 Latitude : 46,873393999999998</p>
<p>Face 1 :</p>

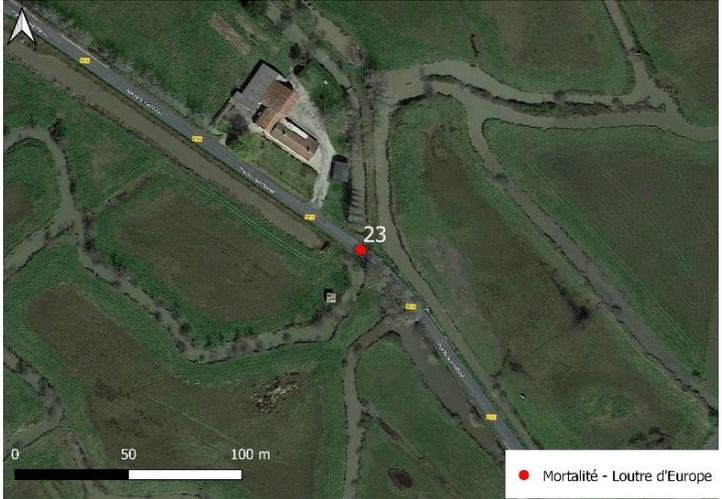
<p>RD 21A (axe en priorité forte)</p>
<p>Type d'ouvrage : Passage busé</p>	
<p>Aménagement préconisé : /</p>	
<p>Présence de grillage / palissade : NON</p>	<p>Coordonnées de l'ouvrage : Longitude : -1,898169 Latitude : 46,947620999999998</p>
<p>Face 1 :</p>

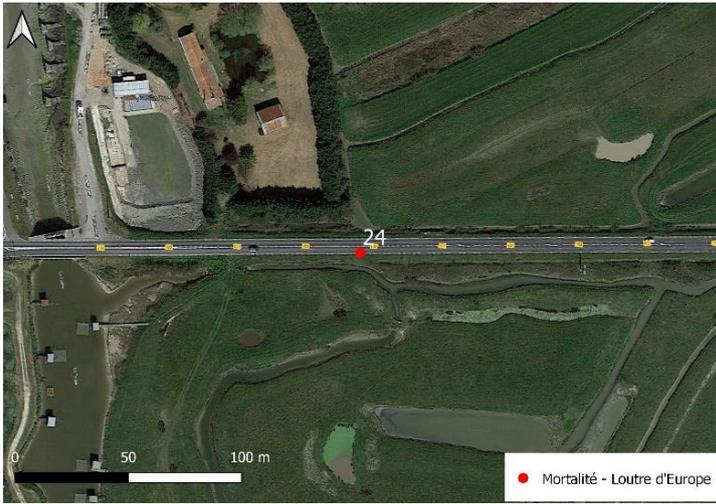
<p>RD 22 (axe en priorité moyenne)</p>
<p>Type d'ouvrage : Pas d'ouvrage</p>	
<p>Aménagement préconisé : Buse sèche</p>	
<p>Présence de grillage / palissade : NON</p>	<p>Coordonnées de l'ouvrage : Longitude : -2,1079680000000001 Latitude : 46,889322</p>
<p>Face 1 :</p>

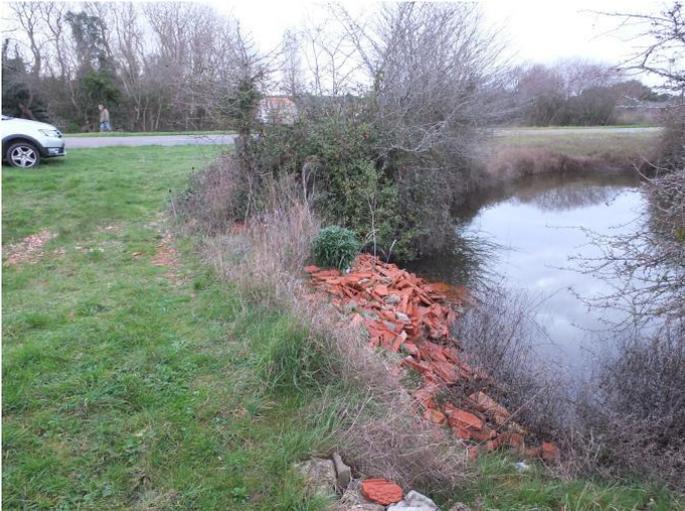
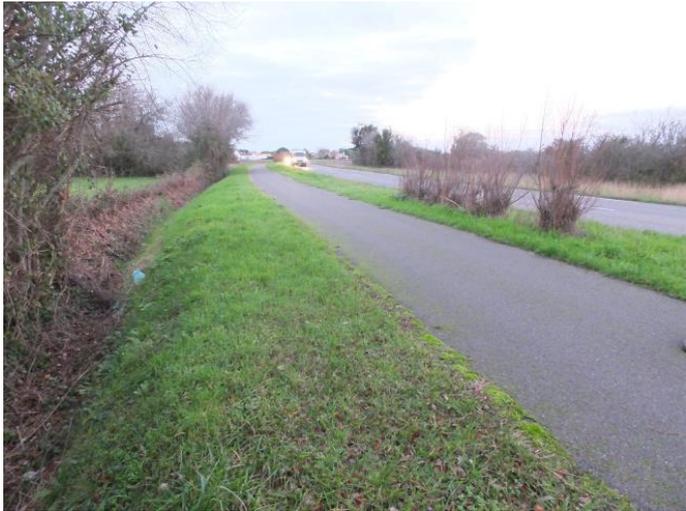
<p>Numéro de l'ouvrage : OUVR_25</p>

<p>RD 38 (axe en priorité moyenne)</p>
<p>Type d'ouvrage : Pas d'ouvrage</p>	
<p>Aménagement préconisé : /</p>	
<p>Présence de grillage / palissade : NON</p>	
<p>Continuité de berge : NON</p>	<p>Coordonnées de l'ouvrage : Longitude : -2,2579980000000002 Latitude : 46,968187999999998</p>
<p>Face 1 :</p>

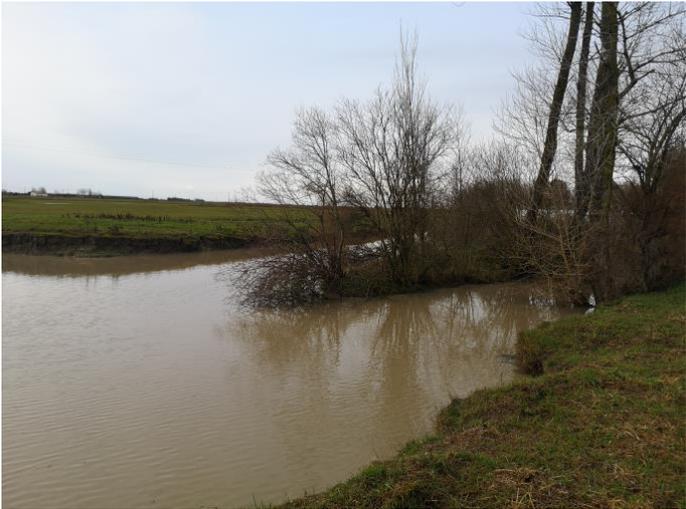
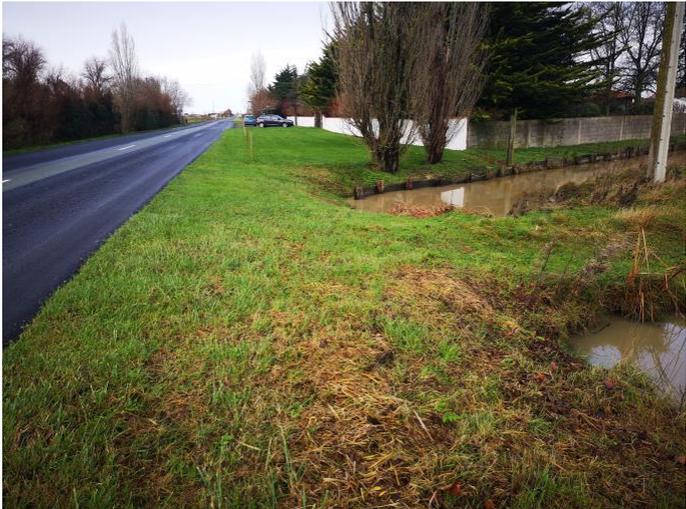
<p>Numéro de l'ouvrage : OUVR_26</p>

<p>RD 21 (axe en priorité forte)</p>
<p>Type d'ouvrage : Pas d'ouvrage</p>	
<p>Aménagement préconisé : /</p>	
<p>Présence de grillage / palissade : A moitié</p>	<p>Coordonnées de l'ouvrage : Longitude : -1,967964 Latitude : 46,962595</p>
<p>Face 1 :</p>
