AGIR pour la
BIODIVERSITÉ
LOIRE-ATLANTIQUE

**Observatoire de la biodiversité du site Natura 2000
Suivi de la Loutre d'Europe sur le site Natura 2000
"Marais breton, baie de Bourgneuf, île de Noirmoutier et
forêt de Monts" - année 2022
Rapport tranche optionnelle**

Janvier 2023

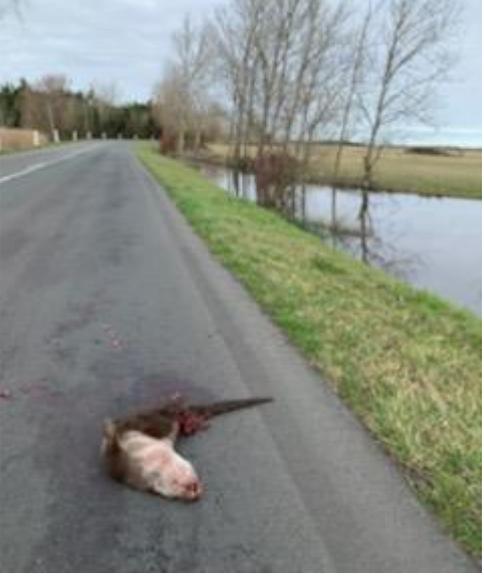
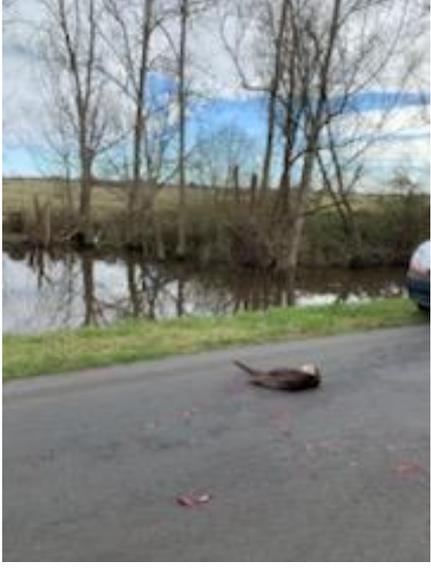
<p>Numéro de l'ouvrage : OUVR_27</p>

<p>RD 51 (axe en priorité forte)</p>
<p>Type d'ouvrage : Pas d'ouvrage</p>	
<p>Aménagement préconisé : /</p>	
<p>Présence de grillage / palissade : NON</p>	
<p>Continuité de berge : NON</p>	<p>Coordonnées de l'ouvrage : Longitude : -2,06101 Latitude : 46,859782</p>
<p>Face 1 :</p>

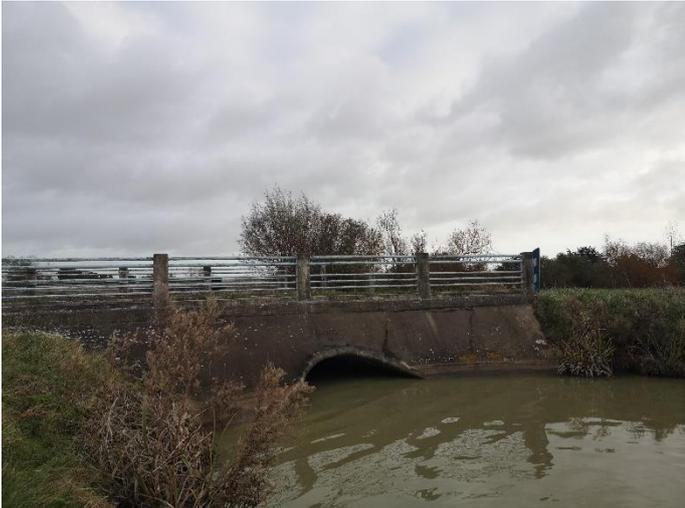
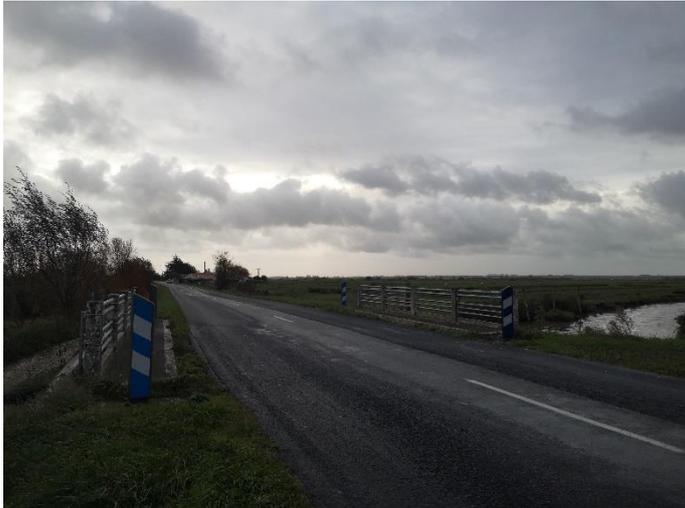
<p>Numéro de l'ouvrage : OUVR_28</p>

<p>RD 21 (axe en priorité forte)</p>
<p>Type d'ouvrage : Pont</p>	
<p>Aménagement préconisé : Encorbellement solide ou buse sèche (fonction des variations du niveau d'eau)</p>	
<p>Présence de grillage / palissade : NON</p>	<p>Coordonnées de l'ouvrage : Longitude : -1,983933 Latitude : 46,967865</p>
<p>Face 1 :</p>

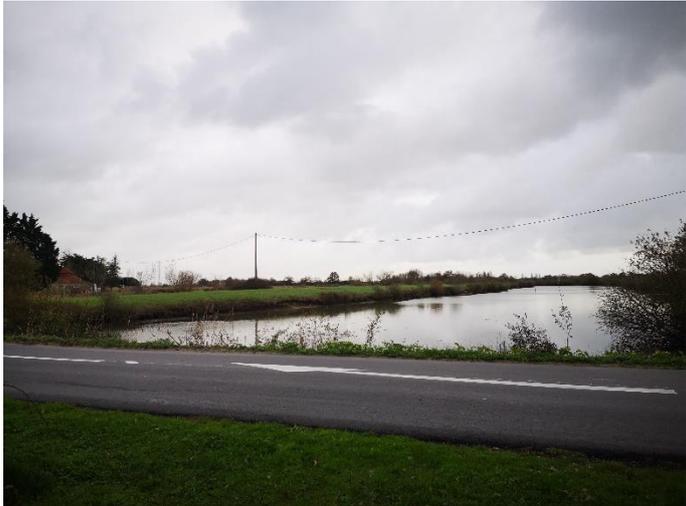
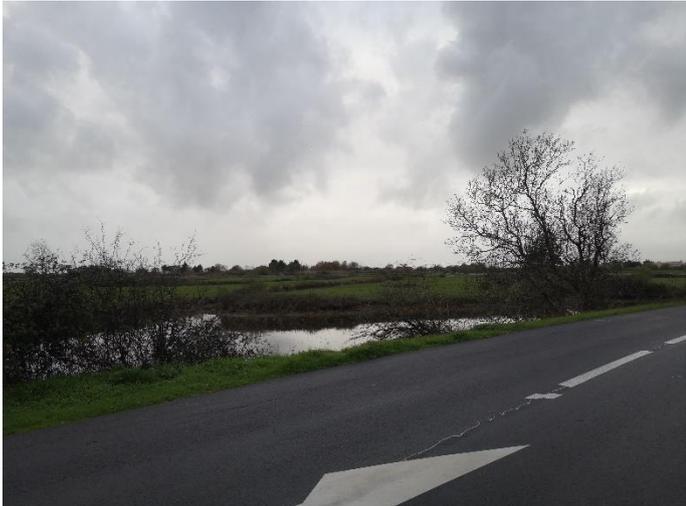
<p>Numéro de l'ouvrage : OUVR_29</p>

<p>RD 21A (axe en priorité forte)</p>
<p>Type d'ouvrage : Pas d'ouvrage</p>	
<p>Aménagement préconisé : /</p>	
<p>Présence de grillage / palissade : NON</p>	<p>Coordonnées de l'ouvrage : Longitude : --1,92222 Latitude : 46,97878</p>
<p>Continuité de berge : NON</p>	<p>Face 2 :</p>

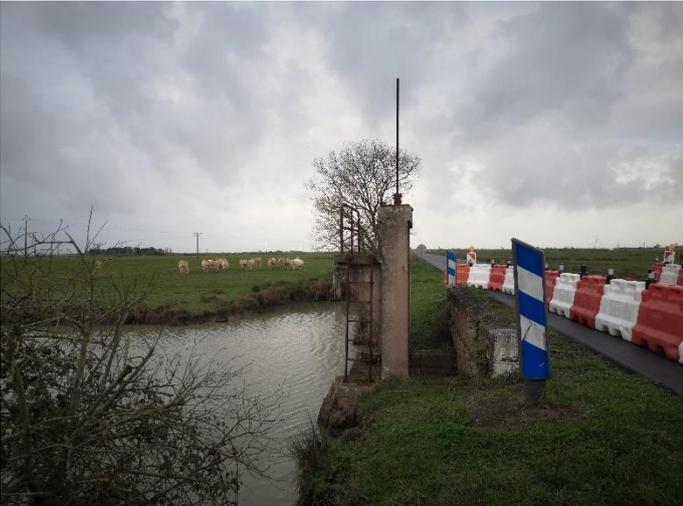
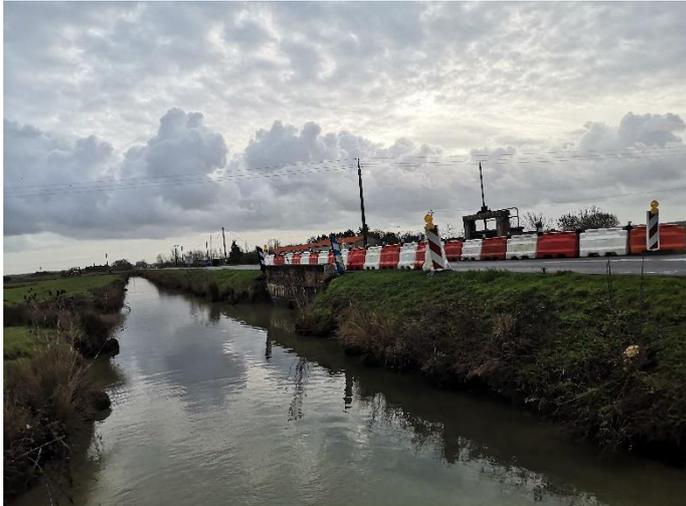
<p>Numéro de l'ouvrage : OUVR_30</p>

<p>RD 21 (axe en priorité forte)</p>
<p>Type d'ouvrage : Pont</p>	
<p>Aménagement préconisé : Buse sèche</p>	
<p>Présence de grillage / palissade : NON</p>	
<p>Continuité de berge : NON</p>	<p>Coordonnées de l'ouvrage : Longitude : -1,938056 Latitude : 46,953543</p>
<p>Face 1 :</p>

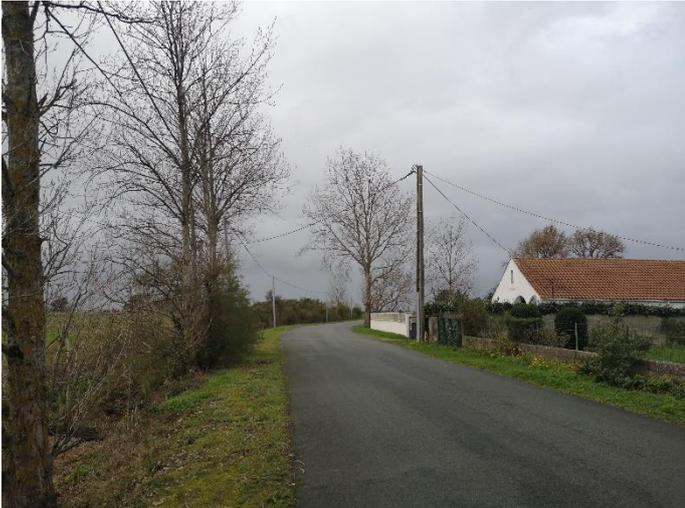
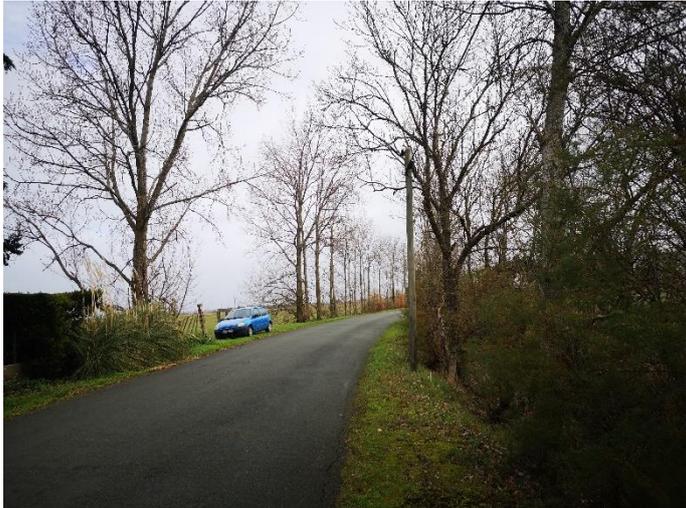
<p>Numéro de l'ouvrage : OUVR_31</p>

<p>RC Laissez-Dire</p>
<p>Type d'ouvrage : Pas d'ouvrage</p>	
<p>Aménagement préconisé : /</p>	
<p>Présence de grillage / palissade : NON</p>	
<p>Continuité de berge : NON</p>	<p>Coordonnées de l'ouvrage : Longitude : -2,072675 Latitude : 46,861875</p>
<p>Face 1 :</p>

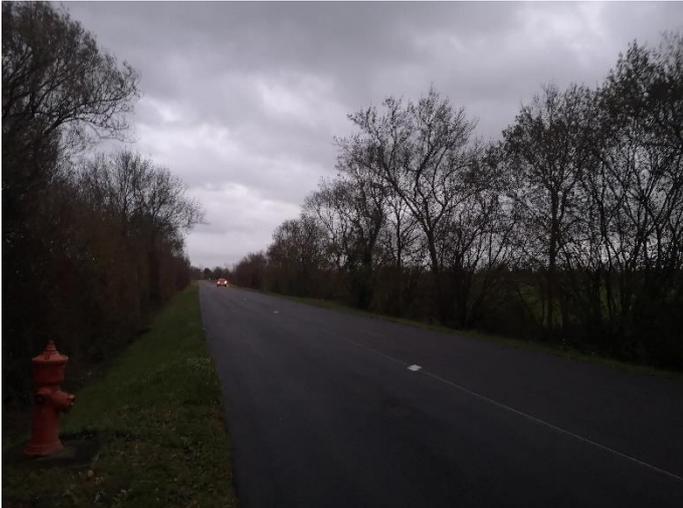
<p>Numéro de l'ouvrage : OUVR_32</p>

<p>RC Le Grabat</p>
<p>Type d'ouvrage : Pas d'ouvrage</p>	
<p>Aménagement préconisé : /</p>	
<p>Présence de grillage / palissade : NON</p>	
<p>Continuité de berge : NON</p>	<p>Coordonnées de l'ouvrage : Longitude : -1,947423 Latitude : 46,834495</p>
<p>Face 1 :</p>

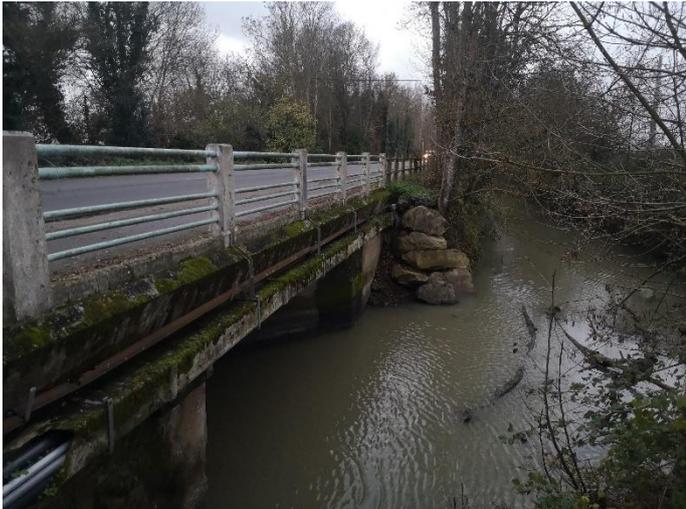
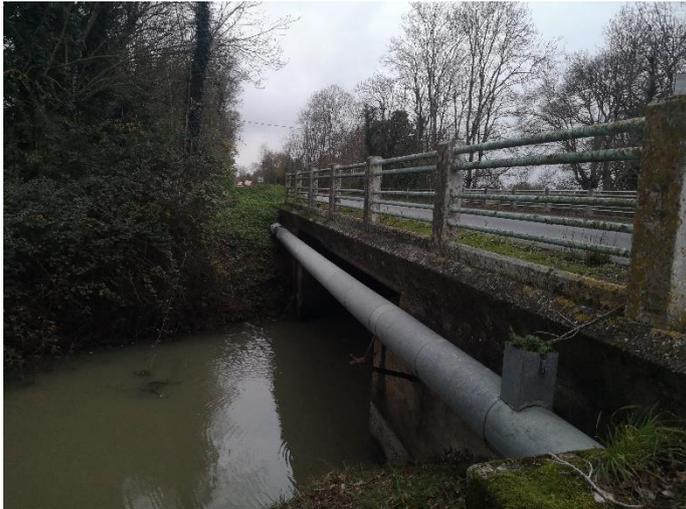
<p>Numéro de l'ouvrage : OUVR_33</p>

<p>RD 753 (axe en priorité très forte)</p>
<p>Type d'ouvrage : Pas d'ouvrage</p>	
<p>Aménagement préconisé : Encorbellement solide</p>	
<p>Présence de grillage / palissade : NON</p>	
<p>Continuité de berge : NON</p>	<p>Coordonnées de l'ouvrage : Longitude : -1,937305 Latitude : 46,829561</p>
<p>Face 1 :</p>

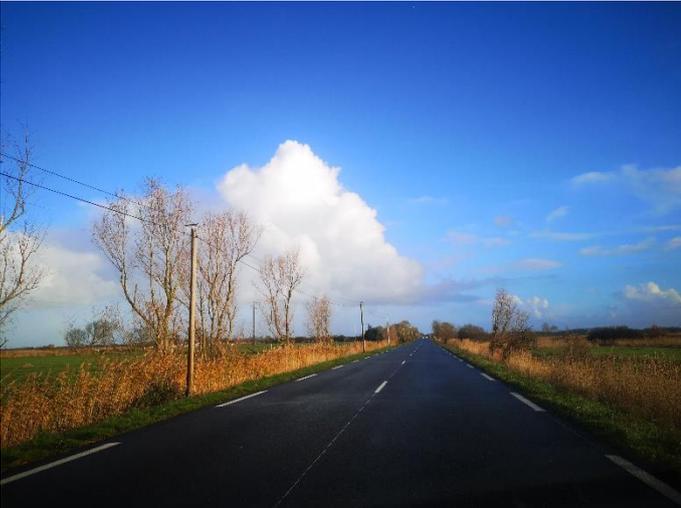
<p>Numéro de l'ouvrage : OUVR_34</p>

<p>RD 69 (axe en priorité moyenne)</p>
<p>Type d'ouvrage : Pas d'ouvrage</p>	
<p>Aménagement préconisé : /</p>	
<p>Présence de grillage / palissade : NON</p>	<p>Coordonnées de l'ouvrage : Longitude : -1,946468 Latitude : 46,752976</p>
<p>Continuité de berge : NON</p>	<p>Face 2 : NA</p>
<p>Face 1 :</p>
